INFORME DE INSPECCION DE TERRENO PARA VERIFICACION DE

Solicitud N° 207124033	Solicitante INVERTEC PESQUERA MAR DE CHILOE S.A.
---------------------------	---

Región XII	Comuna Tiraukel	Area o Localidad SENO FONTAINE, SECTOR SO DE PTA DE LEOPOLDO 1
---------------	--------------------	---

Fecha 30 junio 09	Hora Inicio 12:43	Embarcación DEL - MAR II
	Hora Término 13:00	CB 9858

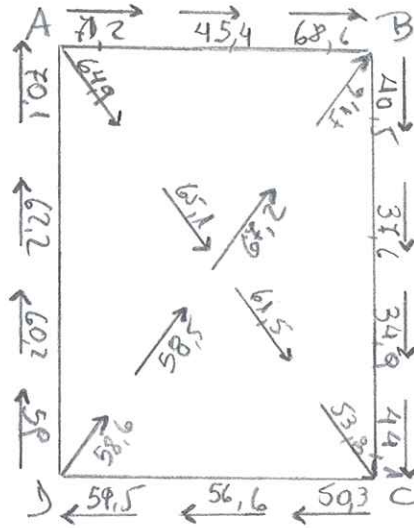
Dibujar (a mano alzada) la forma del sector solicitado. En dicho croquis, anotar la ubicación y valores de las profundidades registradas. Asimismo, ubicar el lugar de las unidades de muestreo y cuadrantes cuando corresponda.

Valores de profundidad sin ajuste de marea.

Observaciones: El sector solicitado presenta profundidades mayores a 20 mts. Conforme a los antecedentes existentes, no se verifica la existencia de Bancos Naturales en el sector.
