INFORME DE INSPECCION DE TERRENO PARA VERIFICACION DE

Solicitud N° 207124044	Solicitante INVERTEC PESQUERA MAR DE CHILOE S.A.
---------------------------	---

Región XII	Comuna Timaukel	Area o Localidad SENO MARTÍNEZ, SECTOR CALETA ESCANDALLO
---------------	--------------------	---

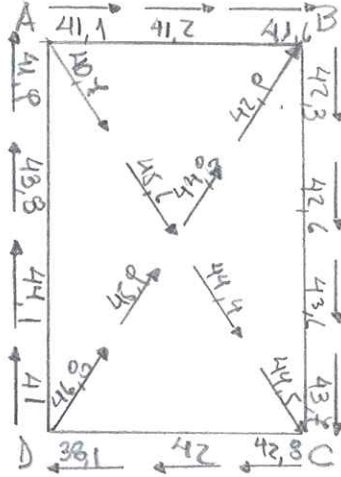
Hora de la Medición 16:18	Ajuste de Marea (mt) -1,2	Prof. Máxima 46,8 Observ.	45,6 Ajustada	Prof. Mínima 38,1 Observ.	36,9 Ajustada
------------------------------	------------------------------	---------------------------------	------------------	---------------------------------	------------------

Dibujar (a mano alzada) la forma del sector solicitado. En dicho croquis, anotar la ubicación y valores de las profundidades registradas. Asimismo, ubicar el lugar de las unidades de muestreo y cuadrantes cuando corresponda.

Valores de profundidad sin ajuste de marea.
