INFORME DE INSPECCION DE TERRENO PARA VERIFICACION DE

Solicitud N° 207124050	Solicitante INVERTEC PESQUERA MAR DE CHILOE S.A.
---------------------------	-----------------------------------------------------

Región XII	Comuna Tiraukel	Area o Localidad SENO ALMIRANTAZGO, SECTOR SE DE ISLA CARUKINCA-3
---------------	--------------------	----------------------------------------------------------------------

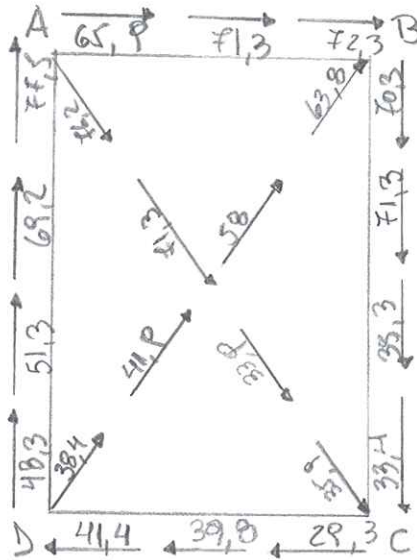
Hora de la Medición 10:52	Ajuste de Marea (mt) -1,9	Prof. Máxima 77,5 Observ. 75,6 Ajustada	Prof. Mínima 33,4 Observ. 31,5 Ajustada
------------------------------	------------------------------	-----------------------------------------------	-----------------------------------------------

Dibujar (a mano alzada) la forma del sector solicitado. En dicho croquis, anotar la ubicación y valores de las profundidades registradas. Asimismo, ubicar el lugar de las unidades de muestreo y cuadrantes cuando corresponda.

Valores de profundidad sin ajuste de marea.
