### INFORME DE INSPECCION DE TERRENO PARA VERIFICACION DE

Solicitud N° 207124055	Solicitante INVERTEC PESQUERA MAR DE CHILOE S.A.
---------------------------	---

Región XII	Comuna Tiraukel	Area o Localidad CANAL WHITESIDE, SECTOR NO DE PTO ARTURO-2
---------------	--------------------	--

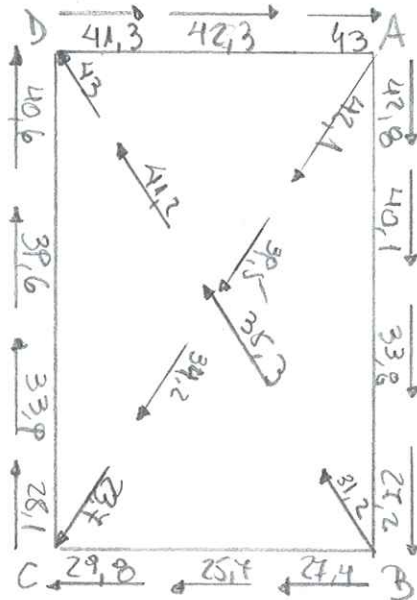
Hora de la Medición 14:00	Ajuste de Marea (mt) -0,8	Prof. Máxima 43	Prof. Mínima 27,2
		Observ. Ajustada 42,1	Observ. Ajustada 26,3

Dibujar (a mano alzada) la forma del sector solicitado. En dicho croquis, anotar la ubicación y valores de las profundidades registradas. Asimismo, ubicar el lugar de las unidades de muestreo y cuadrantes cuando corresponda.

Valores de profundidad sin ajuste de marea.

Observaciones: El sector solicitado presenta profundidades mayores a 20 mts. Conforme a los antecedentes existentes, no se verifica la existencia de Bancos Naturales en el sector.
