### INFORME DE INSPECCION DE TERRENO PARA VERIFICACION DE

Solicitud N° 207124057	Solicitante INVERTEC PESQUERA MAR DE CHILOE S.A.
---------------------------	---

Región XII	Comuna Timaukel	Area o Localidad CANAL WHITESIDE, SECTOR NOROESTE DE RIO GRANDE
---------------	--------------------	--

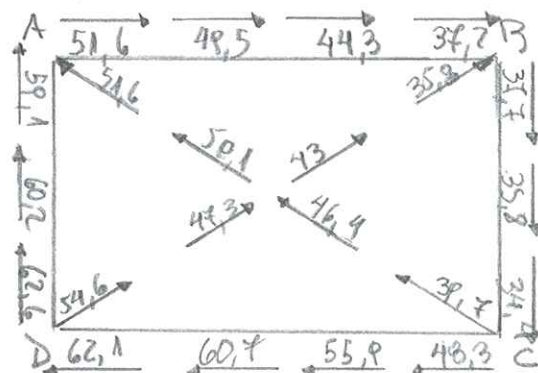
Hora de la Medición 14:47	Ajuste de Marea (mt) -0,8	Prof. Máxima 62,6	Prof. Ajustada 61,8	Prof. Mínima 34,4	Prof. Ajustada 33,6
------------------------------	------------------------------	----------------------	------------------------	----------------------	------------------------

Dibujar (a mano alzada) la forma del sector solicitado. En dicho croquis, anotar la ubicación y valores de las profundidades registradas. Asimismo, ubicar el lugar de las unidades de muestreo y cuadrantes cuando corresponda.

Valores de profundidad sin ajuste de marea.
