Informe UAGPA N°9

Análisis de presencia de Banco Natural

Formulario de resultados de la evaluación directa de recursos

Solicitud N° 207121167	Solicitante River Fish S.A.
----------------------------------	---------------------------------------

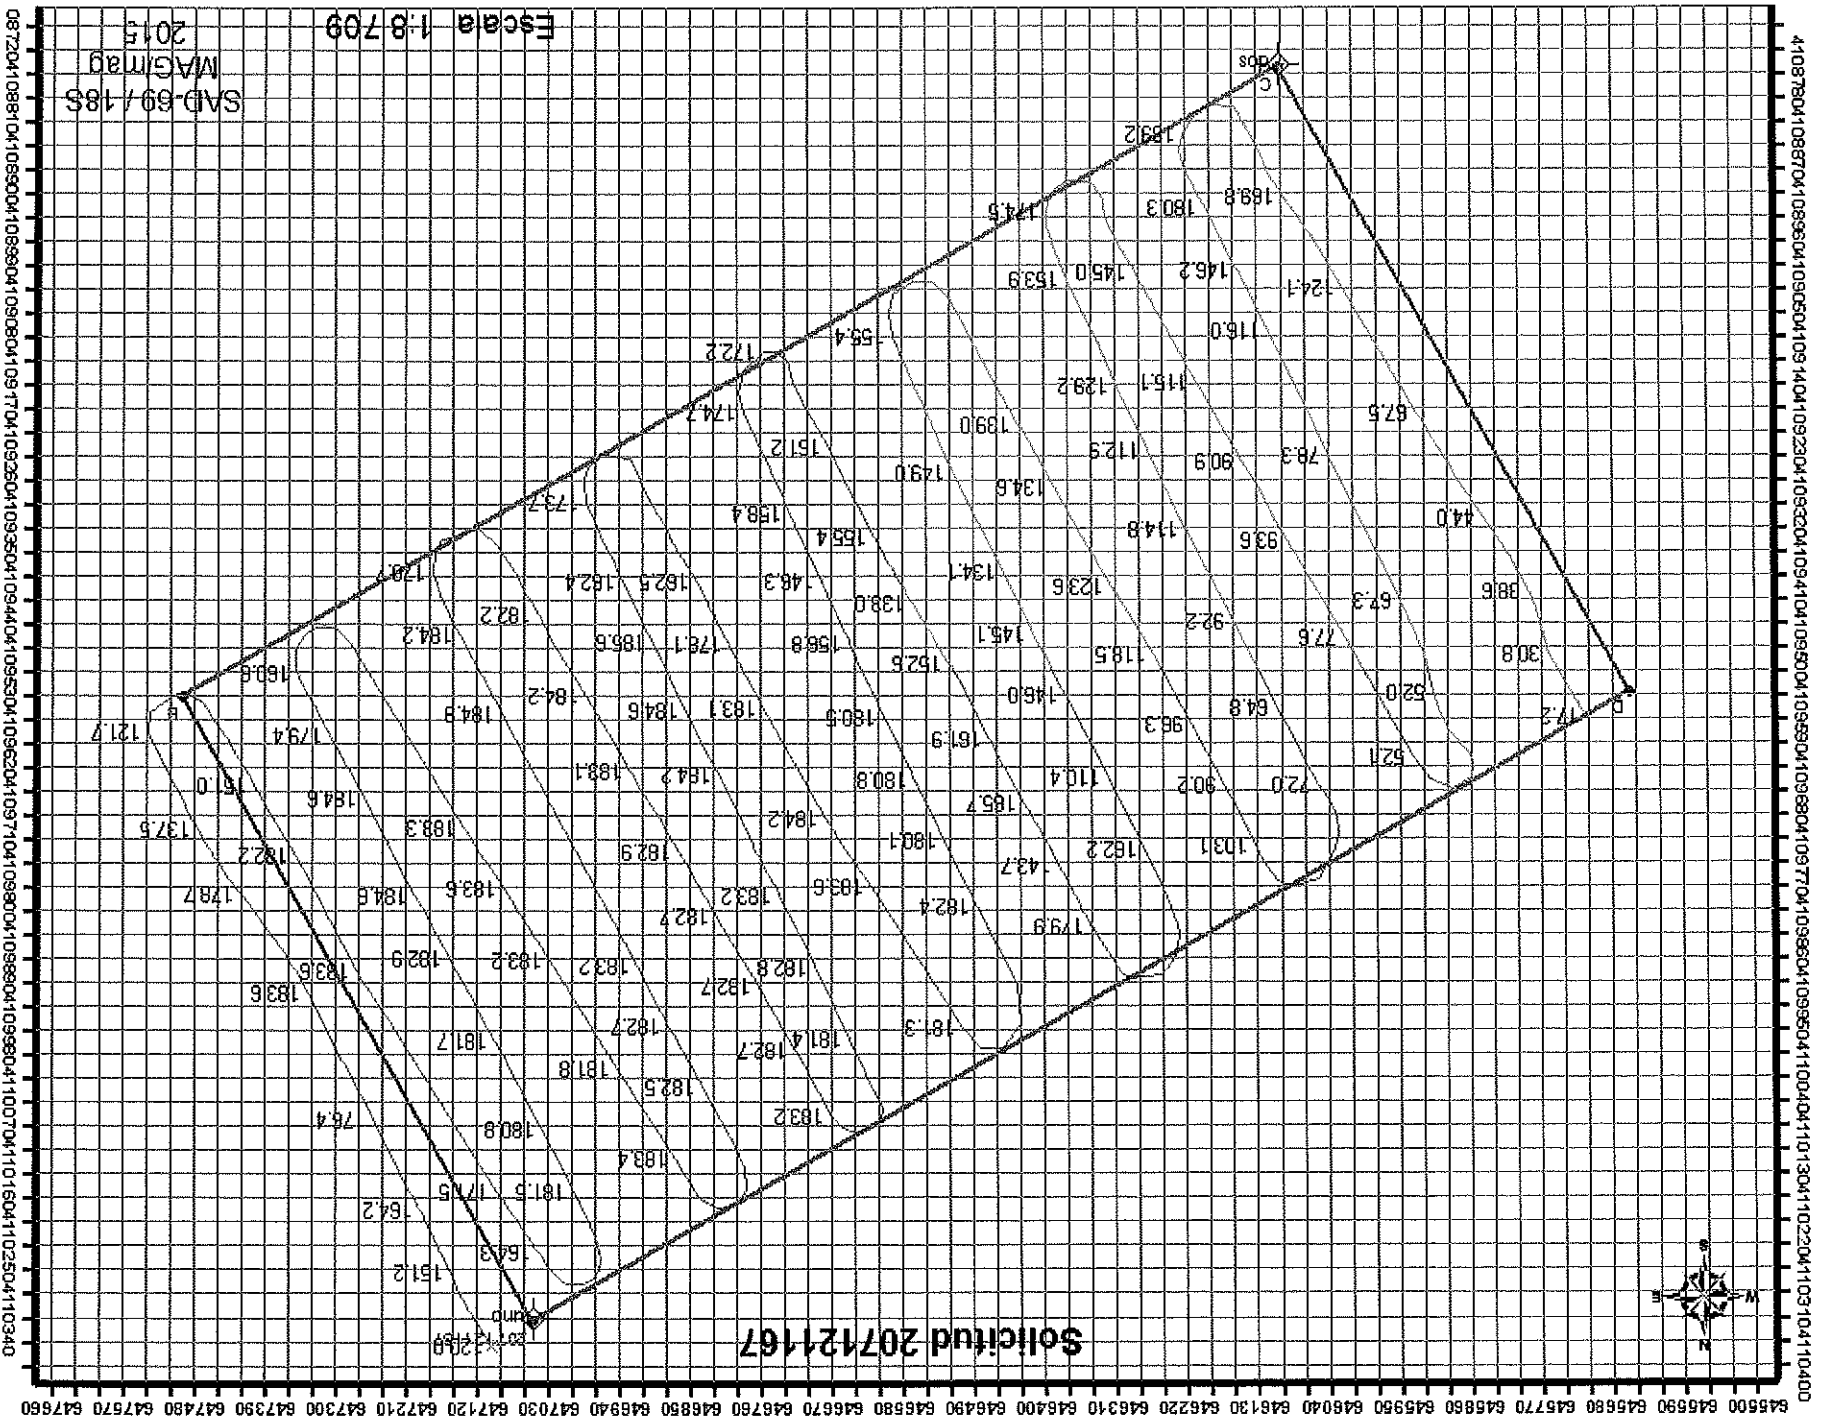
Pet 207121167 2015
Fecha Batimetría 23/10/2015 Inicio 18:05 Termino 19:40
Fecha Buco 24/10/2015 08:30 Termino 09:25

SAD-69/185
WAGmag
2015

Escala 1:8709
