Informe UAGPA N° 57
Fecha: 15 de mayo de 2017

Análisis de presencia de Banco Natural

2.1. ÁREA CÓDIGO 213021001, NORTE RADA PAPOSO.

Evaluación de Bancos Naturales Región de Antofagasta
213021001, Norte Rada Paposo

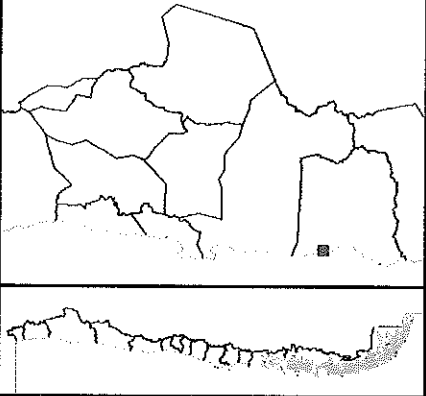
Obs: Se constata según Informe de Inspección de Terreno enviado por Sernapesca, que la zona inspeccionada supera los 30 metros de profundidad.

Profundidad Máxima: 46,8 m Superficie Total: 18,00 ha
Profundidad Mínima: 34,5 m Superficie Buceable: 0,00 ha
