### INFORME DE INSPECCION DE TERRENO PARA VERIFICACION DE

Solicitud N° **207121276** Solicitante **ACUICOLA CORDILLERA LTDA.**

Región **XII** Comuna **Río Verde** Area o Localidad **SENO GALVARINO, ISLA RIESCO, NORTE ISLA GRANDE**

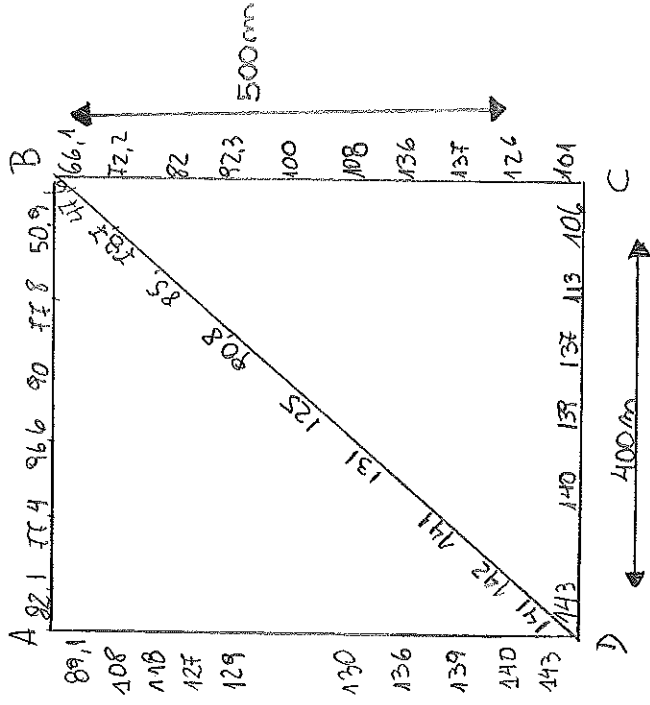
Hora de la Medición **11:43** Ajuste de Marea (m) **2,2** Prof. Máxima **143** Prof. Mínima **49,8**  
 Observ. **143** Observ. **49,8**  
 Ajustada **145,2** Ajustada

Dibujar (a mano alzada) la forma del sector solicitado. En dicho croquis, anotar la ubicación y valores de las profundidades registradas. Asimismo, ubicar el lugar de las unidades de muestreo y cuadrantes cuando corresponda.

Valores de profundidad sin ajuste de marea.
