INFORME DE INSPECCION DE TERRENO PARA VERIFICACION DE

Solicitud N° 205103114	Solicitante VILLEGAS MAYORGA, MIGUEL ANGEL
---------------------------	-----------------------------------------------

Región Décima	Comuna Quinchao	Area o Localidad I. Quinchao, Pta. Coñab
------------------	--------------------	---------------------------------------------

N° SOLICITUD CONCESIÓN DE ACUICULTURA
205103114
Informe UAGPA N° 5
Fecha: 04/06/20
Análisis de presencia de Banco Natural

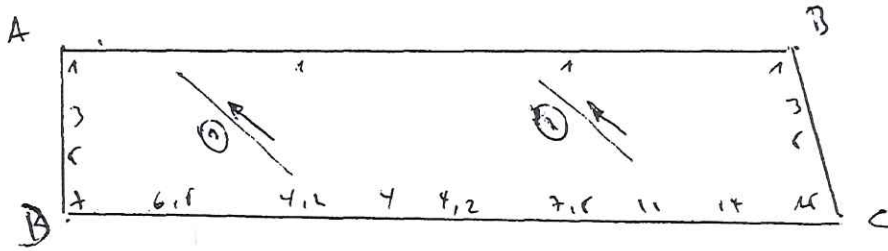
Hora de la Medición 09:13	Ajuste de Marea (mt) -0,3	Prof. Máxima 1,5	Prof. Mínima 1
		Observ. 14,7	Observ. 0,7
		Ajustada	Ajustada

Dibujar (a mano alzada) la forma del sector solicitado. En dicho croquis, anotar la ubicación y valores de las profundidades registradas. Asimismo, ubicar el lugar de las unidades de muestreo y cuadrantes cuando corresponda.

Superficie muestreable aprox. : 100

Valores de profundidad sin ajuste de marea.
