División de Acuicultura

**Informe análisis de presencia de Banco  
Natural N° 286**

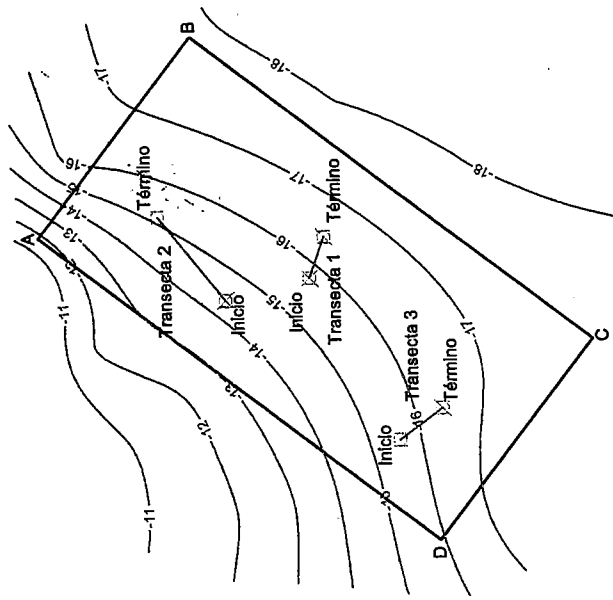
CROQUIS BATIMETRICO SdL 2061032 20

Canal Hudson

**Posición geográfica de los extremos de las Unidades de Muestreo (boyerines)**

Latitud	Longitud	Latitud	Longitud
Transecta N°1	<u>42° 28' 00,70"</u>	<u>73° 40' 16,68"</u>	<u>42° 28' 01,60"</u>	<u>73° 40' 15,24"</u>
Transecta N°2	<u>42° 27' 58,54"</u>	<u>73° 40' 17,47"</u>	<u>42° 27' 56,77"</u>	<u>73° 40' 14,56"</u>
Transecta N°3	<u>42° 28' 03,04"</u>	<u>73° 40' 22,33"</u>	<u>42° 28' 04,12"</u>	<u>73° 40' 21,22"</u>

**Tipo de Fondo:**

<u>90</u>	%	Fondo Blando (conchuela, grava, arena, limo arcilla)
<u>10</u>	%	Fondo Semiduro (tertel, sedimento compacto)
<u>    </u>	%	Fondo Duro (rocas, bolones)
