INFORME DE INSPECCION DE TERRENO PARA VERIFICACION DE

Solicitud N° 207121076	Solicitante TRUSAL S.A.
---------------------------	----------------------------

Región XII	Comuna Río Verde	Area o Localidad CANAL CONTRERAS. OESTE ISLA GRANDE
---------------	---------------------	--

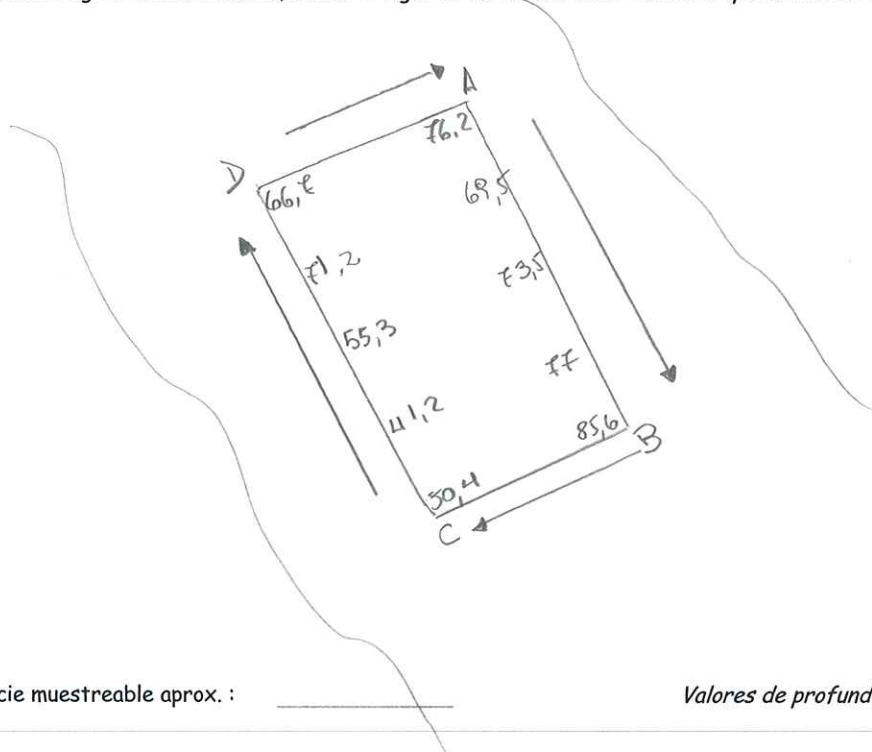
Dibujar (a mano alzada) la forma del sector solicitado. En dicho croquis, anotar la ubicación y valores de las profundidades registradas. Asimismo, ubicar el lugar de las unidades de muestreo y cuadrantes cuando corresponda.

Valores de profundidad sin ajuste de marea.

Observaciones: El sector solicitado presenta profundidades mayores a 20 mts. Conforme a los antecedentes existentes, no se verifica la existencia de Bancos Naturales en el sector.
