### INFORME DE INSPECCION DE TERRENO PARA VERIFICACION DE

Solicitud N° 207121082	Solicitante TRUSAL S.A.
---------------------------	----------------------------

Región XII	Comuna Río Verde	Area o Localidad PENINSULA MUÑOZ GAMERO. ARCHIPIELAGO SEÑORET
---------------	---------------------	--

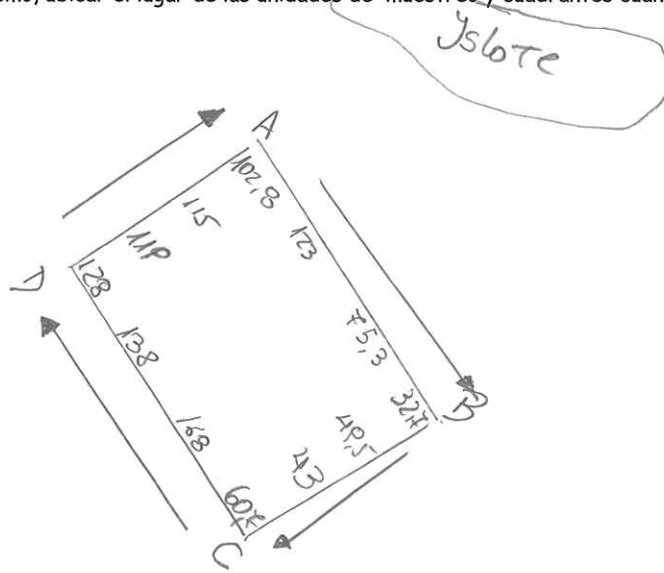
Dibujar (a mano alzada) la forma del sector solicitado. En dicho croquis, anotar la ubicación y valores de las profundidades registradas. Asimismo, ubicar el lugar de las unidades de muestreo y cuadrantes cuando corresponda.

Valores de profundidad sin ajuste de marea.

Observaciones: El sector solicitado presenta profundidades mayores a 20 mts. Conforme a los antecedentes existentes, no se verifica la existencia de Bancos Naturales en el sector.
