### INFORME DE INSPECCION DE TERRENO PARA VERIFICACION DE

Solicitud N° 207121085	Solicitante TRUSAL S.A.
---------------------------	----------------------------

Región XII	Comuna Río Verde	Area o Localidad PENINSULA MUÑOZ GAMERO. ARCHIPIELAGO SEÑORET. NORTE ISLA LARGA
---------------	---------------------	---

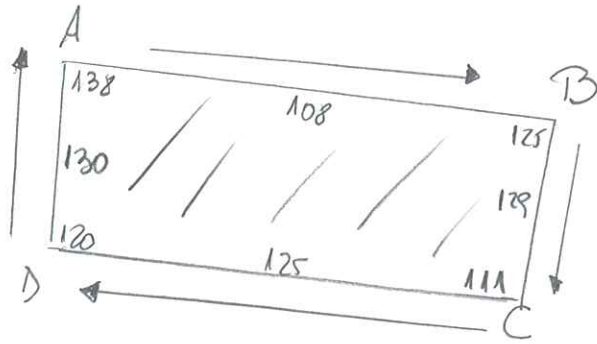
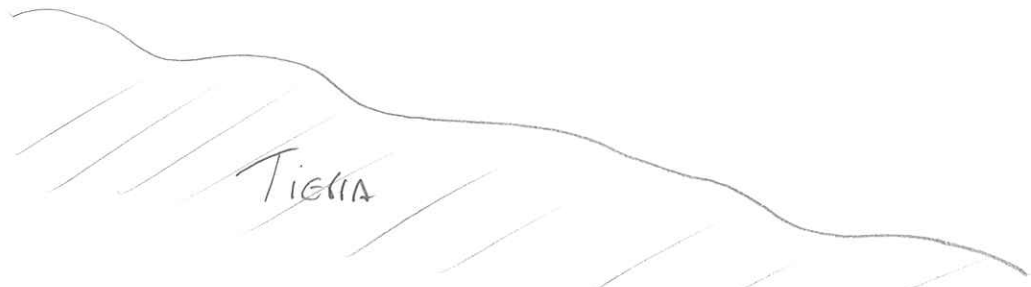
Dibujar (a mano alzada) la forma del sector solicitado. En dicho croquis, anotar la ubicación y valores de las profundidades registradas. Asimismo, ubicar el lugar de las unidades de muestreo y cuadrantes cuando corresponda.

Valores de profundidad sin ajuste de marea.
