INFORME DE INSPECCION DE TERRENO PARA VERIFICACION DE

Solicitud N° 207121107	Solicitante TRUSAL S.A.
---------------------------	----------------------------

Región XII	Comuna Río Verde	Area o Localidad PNS. MUÑOZ GAMERO. ESTERO DE LOS VENTISQUEROS. PUERTO AMISTAD
---------------	---------------------	---

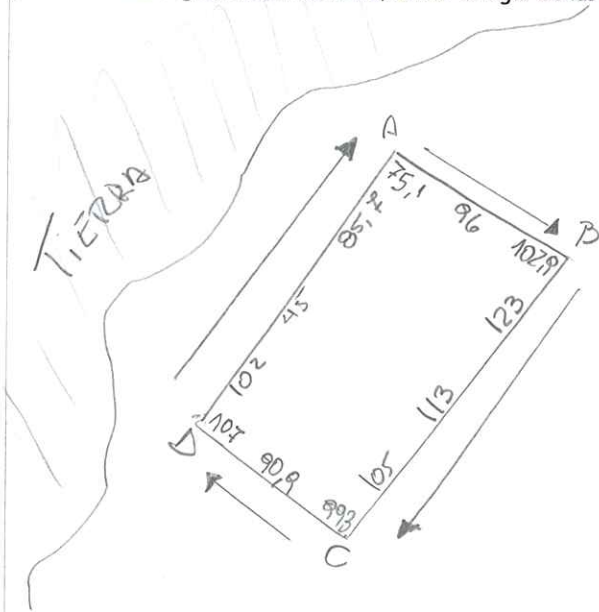
Dibujar (a mano alzada) la forma del sector solicitado. En dicho croquis, anotar la ubicación y valores de las profundidades registradas. Asimismo, ubicar el lugar de las unidades de muestreo y cuadrantes cuando corresponda.

Valores de profundidad sin ajuste de marea.

Observaciones: El sector solicitado presenta profundidades mayores a 20 mts. Conforme a los antecedentes existentes, no se verifica la existencia de Bancos Naturales en el sector.
