83

INFORME DE INSPECCION DE TERRENO PARA VERIFICACION DE

Solicitud N° 207121125	Solicitante TRUSAL S.A.
---------------------------	----------------------------

Región XII	Comuna Río Verde	Area o Localidad CANAL CONTRERAS SUR ISLA TORRE
---------------	---------------------	--

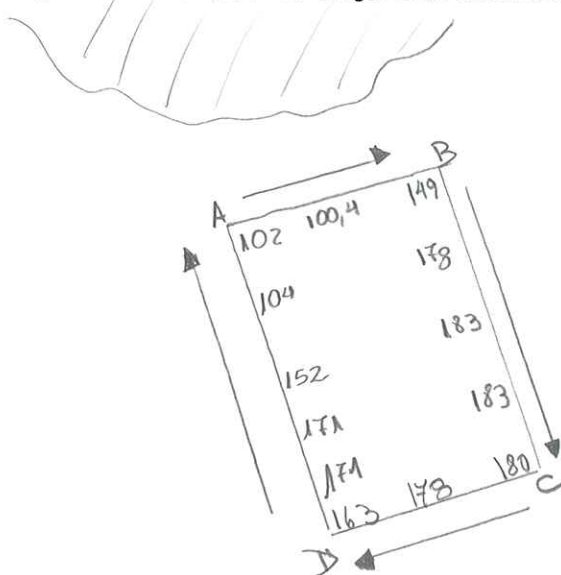
Dibujar (a mano alzada) la forma del sector solicitado. En dicho croquis, anotar la ubicación y valores de las profundidades registradas. Asimismo, ubicar el lugar de las unidades de muestreo y cuadrantes cuando corresponda.

Valores de profundidad sin ajuste de marea.

Observaciones: El sector solicitado presenta profundidades mayores a 20 mts. Conforme a los antecedentes existentes, no se verifica la existencia de Bancos Naturales en el sector.
