INFORME DE INSPECCION DE TERRENO PARA VERIFICACION DE

Solicitud N° 207121130	Solicitante TRUSAL S.A.
---------------------------	----------------------------

Región XII	Comuna Río Verde	Area o Localidad NORTE ISLA RIESCO ESTERO NAVARRO SESCTOR 4
---------------	---------------------	--

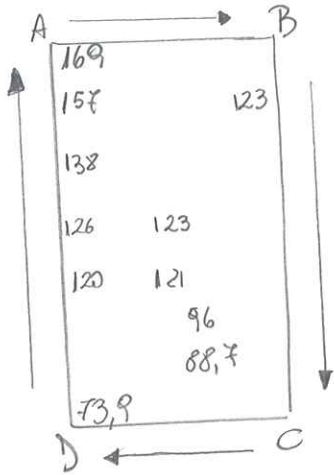
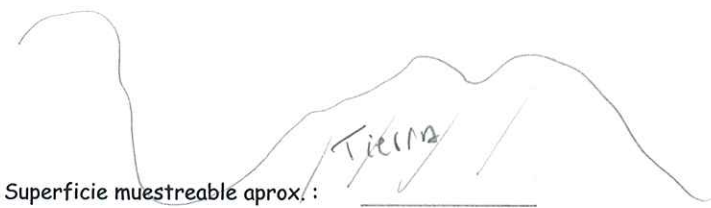
Dibujar (a mano alzada) la forma del sector solicitado. En dicho croquis, anotar la ubicación y valores de las profundidades registradas. Asimismo, ubicar el lugar de las unidades de muestreo y cuadrantes cuando corresponda.

Valores de profundidad sin ajuste de marea.
