INFORME DE INSPECCION DE TERRENO PARA VERIFICACION DE

Solicitud N° 207121150	Solicitante SALMONES ISLAS DEL SUR LTDA.
---------------------------	---

Región XII	Comuna Río Verde	Area o Localidad CANAL ALMTE MARTINEZ, I. EMILIANO FIGUEROA, SECTOR SUR 3
---------------	---------------------	---

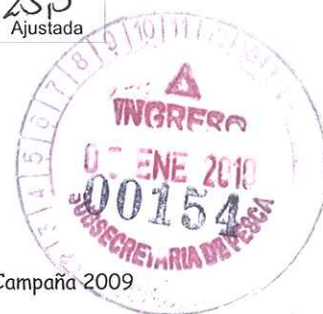
Solicitud 207121150; Campaña 2009

Hora de la Medición 15:40	Ajuste de Marea (mt) 2,5	Prof. Máxima 205	Prof. Ajustada 207,5	Prof. Mínima 23	Prof. Ajustada 25,5
		Observ.	Ajustada	Observ.	Ajustada

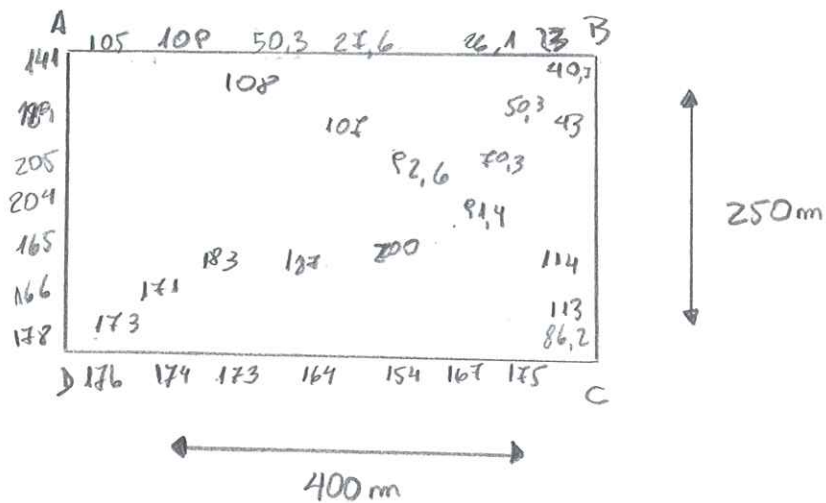
Dibujar (a mano alzada) la forma del sector solicitado. En dicho croquis, anotar la ubicación y valores de las profundidades registradas. Asimismo, ubicar el lugar de las unidades de muestreo y cuadrantes cuando corresponda.

Valores de profundidad sin ajuste de marea.

Observaciones: El sector solicitado presenta profundidades mayores a 20 mts. Conforme a los antecedentes existentes, no se verifica la existencia de Bancos Naturales en el sector.
