INFORME DE INSPECCION DE TERRENO PARA VERIFICACION DE

Presencia de Recursos Profundidad Accidente Geográfico Tipo de Fondo

Solicitud N° 207121159	Solicitante SALMONES ISLAS DEL SUR LTDA.
---------------------------	---------------------------------------------

Región XII	Comuna Río Verde	Area o Localidad BAHIA BEAUFORT, PEN. MUÑOZ GAMERO, SECTOR COSTA NORTE
---------------	---------------------	---------------------------------------------------------------------------

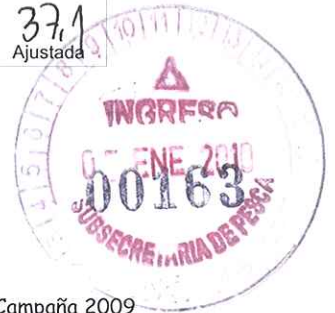
Solicitud 207121159; Campaña 2009

Hora de la Medición 12:38	Ajuste de Marea (mt) 3,1	Prof. Máxima >300	Prof. Mínima 34
		Observ. Ajustada	Observ. Ajustada 37,1

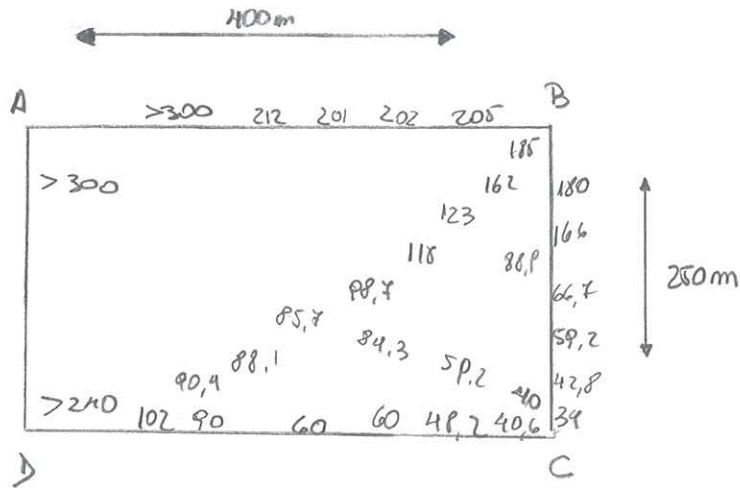
Dibujar (a mano alzada) la forma del sector solicitado. En dicho croquis, anotar la ubicación y valores de las profundidades registradas. Asimismo, ubicar el lugar de las unidades de muestreo y cuadrantes cuando corresponda.

Valores de profundidad sin ajuste de marea.
