INFORME DE INSPECCION DE TERRENO PARA VERIFICACION DE

Solicitud N° 207121182	Solicitante TRUSAL S.A.
---------------------------	----------------------------

Región XII	Comuna Río Verde	Area o Localidad CANAL JERONIMO, NOROESTE DE ISLA CORONA
---------------	---------------------	---

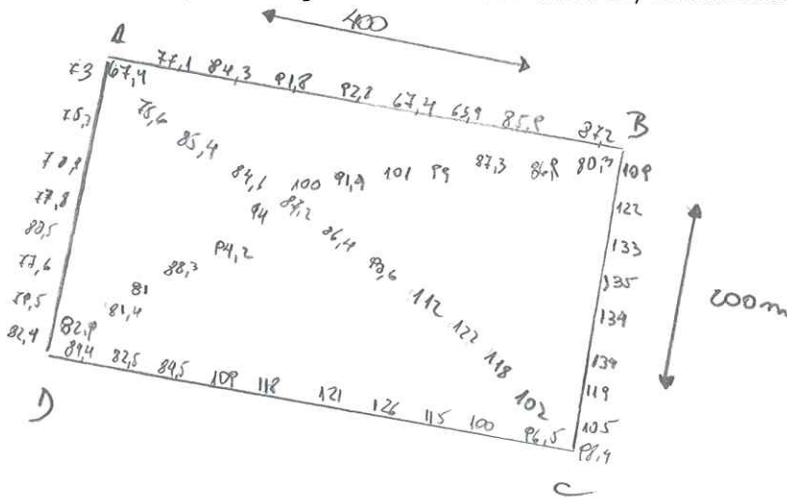
Hora de la Medición 09:35	Ajuste de Marea (mt) 1,7	Prof. Máxima 139 Observ.	140,7 Ajustada	Prof. Mínima 65,9 Observ.	67,6 Ajustada
------------------------------	-----------------------------	--------------------------------	-------------------	---------------------------------	------------------

Dibujar (a mano alzada) la forma del sector solicitado. En dicho croquis, anotar la ubicación y valores de las profundidades registradas. Asimismo, ubicar el lugar de las unidades de muestreo y cuadrantes cuando corresponda.

Valores de profundidad sin ajuste de marea.
