### INFORME DE INSPECCION DE TERRENO PARA VERIFICACION DE

Solicitud N° 207121188	Solicitante TRUSAL S.A.
---------------------------	----------------------------

Región XII	Comuna Río Verde	Area o Localidad ISLA RIESCO, COSTA SUR, ESTUARIO SULIVAN
---------------	---------------------	--

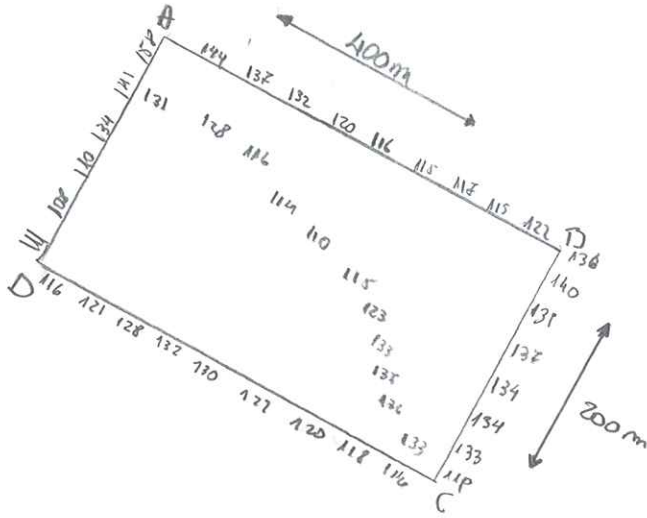
Hora de la Medición 18:16	Ajuste de Marea (mt) 2,2	Prof. Máxima 158	Prof. Mínima 108
		Observ. 160,2	Observ. 110,2
		Ajustada	Ajustada

Dibujar (a mano alzada) la forma del sector solicitado. En dicho croquis, anotar la ubicación y valores de las profundidades registradas. Asimismo, ubicar el lugar de las unidades de muestreo y cuadrantes cuando corresponda.

Valores de profundidad sin ajuste de marea.
