## INFORME DE INSPECCION DE TERRENO PARA VERIFICACION DE

Solicitud N° 207122001	Solicitante PESQUERA TRES VIENTOS S.A
---------------------------	--

Región XII	Comuna Natales	Area o Localidad SENO EREZCANO SECTOR 1
---------------	-------------------	--

Solicitud 207122001; Campaña 2009

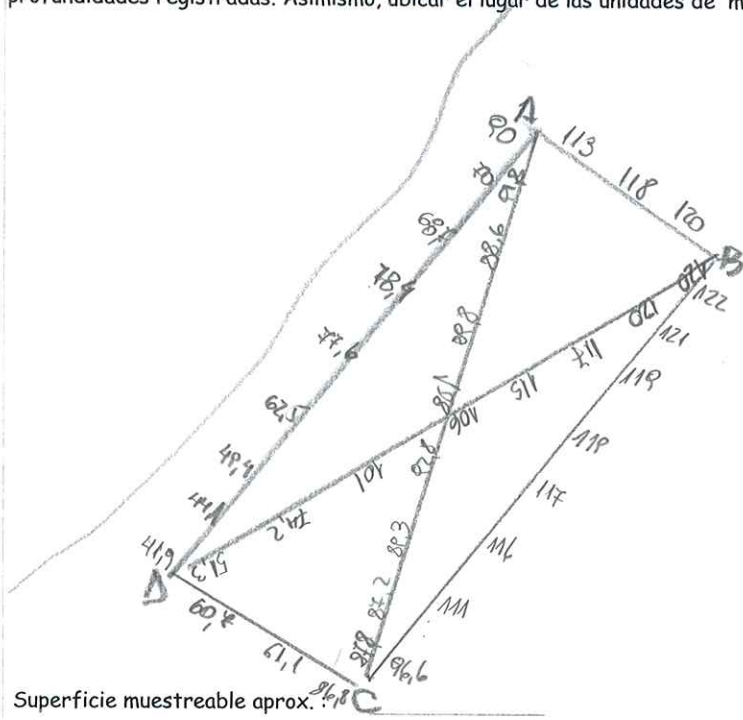
Vértice A cercano a la costa, aproximadamente a unos 35 metros

Hora de la Medición 14:25	Ajuste de Marea (mt) 2,5	Prof. Máxima 122 Observ.	124,5 Ajustada	Prof. Mínima 41,9 Observ.	44,4 Ajustada
------------------------------	-----------------------------	--------------------------------	-------------------	---------------------------------	------------------

Dibujar (a mano alzada) la forma del sector solicitado. En dicho croquis, anotar la ubicación y valores de las profundidades registradas. Asimismo, ubicar el lugar de las unidades de muestreo y cuadrantes cuando corresponda.

Superficie muestreable aprox. 263

Valores de profundidad sin ajuste de marea.
