INFORME DE INSPECCION DE TERRENO PARA VERIFICACION DE

Solicitud N° 207122065	Solicitante ACUIMAG S.A.
---------------------------	-----------------------------

Región XII	Comuna Natales	Area o Localidad SECTOR NORTE ISLA OWEN N°4
---------------	-------------------	--

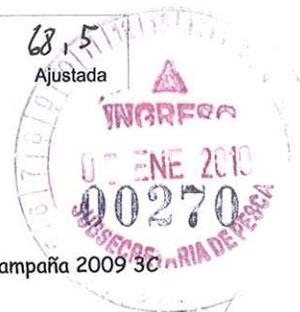
Solicitud 207122065; Campaña 2009 3C

Hora de la Medición 12:23	Ajuste de Marea (mt) 2,2	Prof. Máxima 201	Prof. Mínima 66,3
		Observ. Ajustada 203,2	Observ. Ajustada 68,5

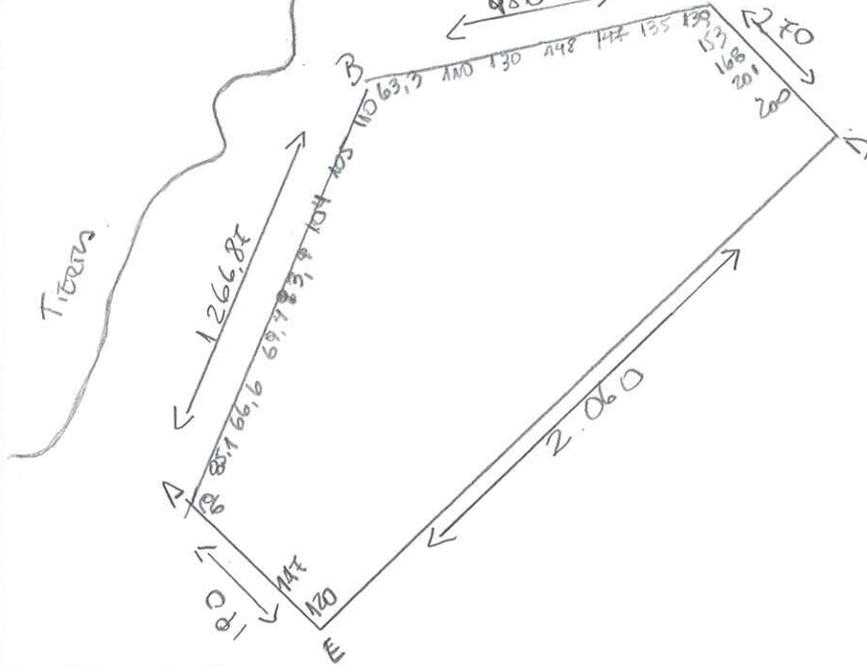
Dibujar (a mano alzada) la forma del sector solicitado. En dicho croquis, anotar la ubicación y valores de las profundidades registradas. Asimismo, ubicar el lugar de las unidades de muestreo y cuadrantes cuando corresponda.

Valores de profundidad sin ajuste de marea.
