### INFORME DE INSPECCION DE TERRENO PARA VERIFICACION DE

Solicitud N° 207122069	Solicitante ACUIMAG S.A.
---------------------------	-----------------------------

Región XII	Comuna Natales	Area o Localidad SECTOR PENINSULA STAINES N°1
---------------	-------------------	--

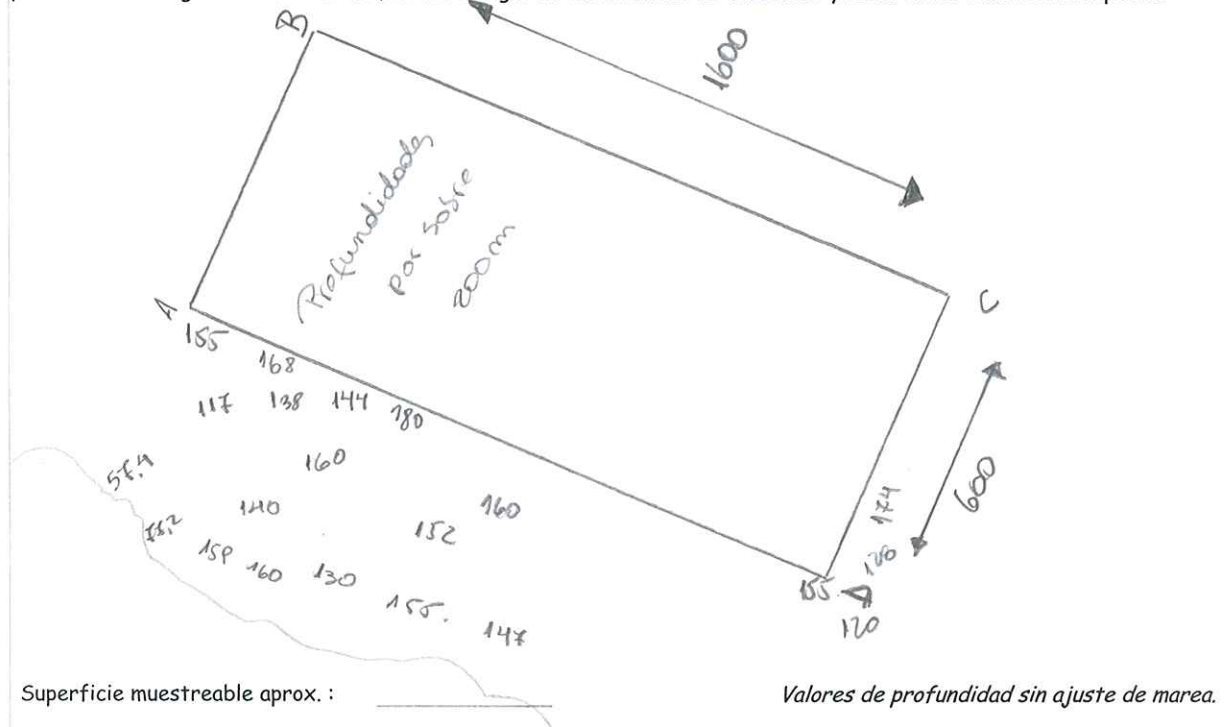
Hora de la Medición 16:51	Ajuste de Marea (mt) 1,2	Prof. Máxima > 200 Observ.	201,2 Ajustada	Prof. Mínima	Observ.	Ajustada
------------------------------	-----------------------------	----------------------------------	-------------------	--------------	---------	----------

Dibujar (a mano alzada) la forma del sector solicitado. En dicho croquis, anotar la ubicación y valores de las profundidades registradas. Asimismo, ubicar el lugar de las unidades de muestreo y cuadrantes cuando corresponda.
