INFORME DE INSPECCION DE TERRENO PARA VERIFICACION DE

Solicitud N° 207122111	Solicitante SALMONES CALETA BAY S.A.
---------------------------	---

Región XII	Comuna Natales	Area o Localidad CANAL UNION AL SUROESTE DE ISLOTE CARO
---------------	-------------------	--

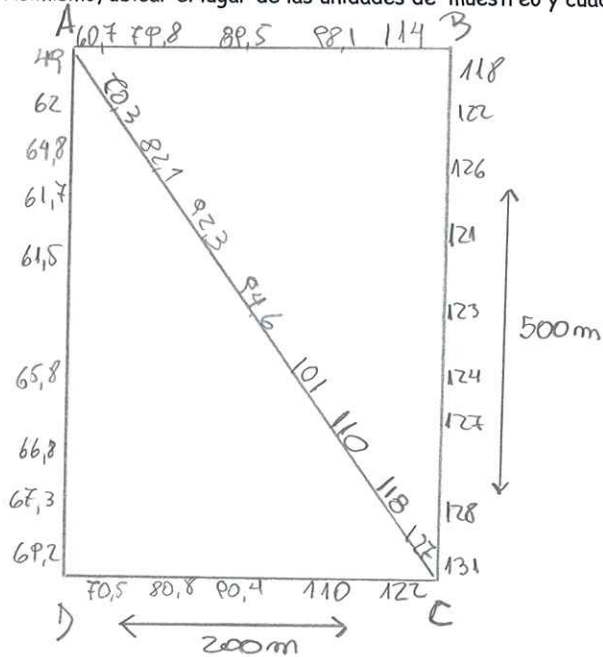
Hora de la Medición 10:16	Ajuste de Marea (mt) 2,6	Prof. Máxima 131 Observ.	133,6 Ajustada	Prof. Mínima 49 Observ.	51,6 Ajustada
------------------------------	-----------------------------	--------------------------------	-------------------	-------------------------------	------------------

Dibujar (a mano alzada) la forma del sector solicitado. En dicho croquis, anotar la ubicación y valores de las profundidades registradas. Asimismo, ubicar el lugar de las unidades de muestreo y cuadrantes cuando corresponda.

Valores de profundidad sin ajuste de marea.

Observaciones: El sector solicitado presenta profundidades mayores a 20 mts. Conforme a los antecedentes existentes, no se verifica la existencia de Bancos Naturales en el sector.
