INFORME DE INSPECCION DE TERRENO PARA VERIFICACION DE

Solicitud N°
206103304

Solicitante
TRUSAL S.A.

Región Comuna Area o Localidad
Décima Quemchi I. Tac O. (Sec. 2)

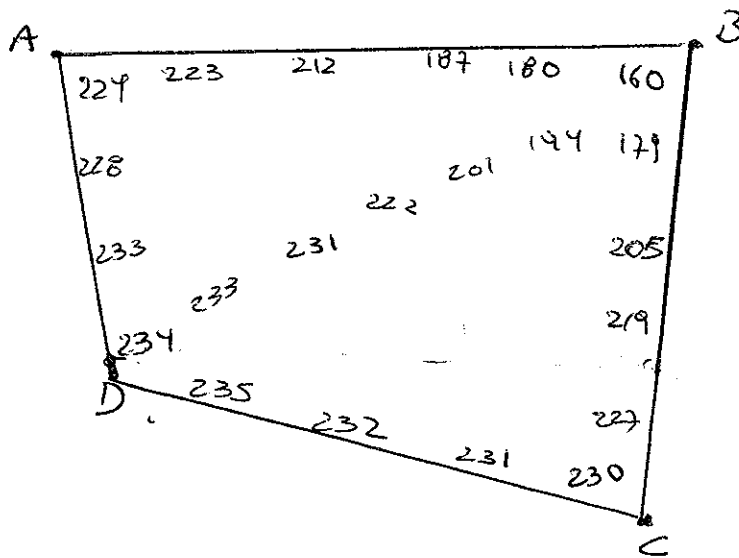
Dibujar (a mano alzada) la forma del sector solicitado. En dicho croquis, anotar la ubicación y valores de las profundidades registradas. Asimismo, ubicar el lugar de las unidades de muestreo y cuadrantes cuando corresponda.

Valores de profundidad sin ajuste de marea.
