### INFORME DE INSPECCION DE TERRENO PARA VERIFICACION DE

Solicitud N° 206106114 Solicitante NITOR ANDRADE, ROSAMEL ULISES

Región Comuna Area o Localidad  
Décima Quellón Ba. Pilquín, San Juan de Chadmo

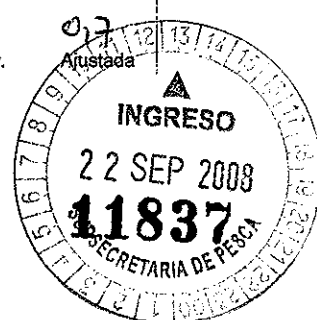
Prof. Máxima 1,5 Observ. 0,2 Ajustada Prof. Mínima 1,0 Observ. 0,7 Ajustada

Dibujar (a mano alzada) la forma del sector solicitado. En dicho croquis, anotar la ubicación y valores de las profundidades registradas. Asimismo, ubicar el lugar de las unidades de muestreo y cuadrantes cuando corresponda.

Valores de profundidad sin ajuste de marea.

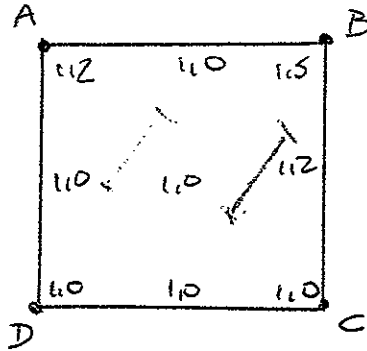
Superficie muestreable aprox. : 100%
