INFORME DE INSPECCION DE TERRENO PARA VERIFICACION DE

Solicitud N°
207106073

Solicitante
SALMONES MAINSTREAM S.A.

Región Comuna Area o Localidad
Décima Quellón I. Caifán, Pta. Yelcho S.

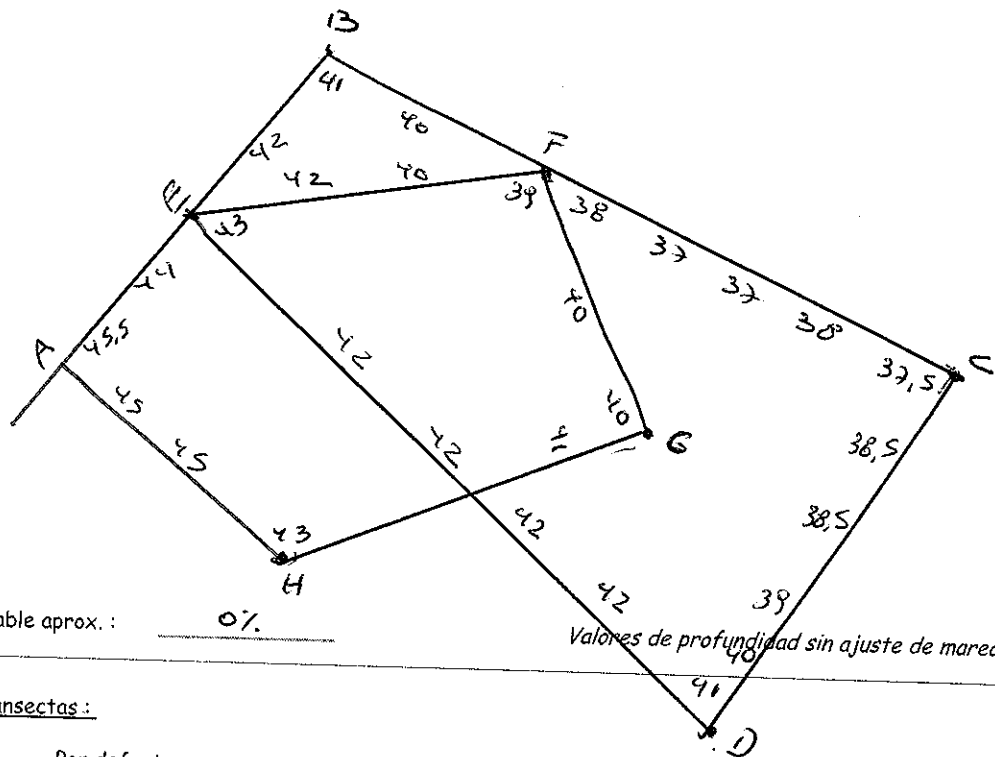
Dibujar (a mano alzada) la forma del sector solicitado. En dicho croquis, anotar la ubicación y valores de las profundidades registradas. Asimismo, ubicar el lugar de las unidades de muestreo y cuadrantes cuando corresponda.

Superficie muestreable aprox. : 07.

Valores de profundidad sin ajuste de marea.
