INFORME DE INSPECCION DE TERRENO PARA VERIFICACION DE

Solicitud N° 205101050	Solicitante PAVEZ RUBIO, ARIEL ERNESTO
----------------------------------	--

Región	Comuna	Area o Localidad
Décima	Puerto Montt	So. Reloncaví, Bco. Coihuin S. (Sec. 1)

Análisis de Presencia de Banco Natural

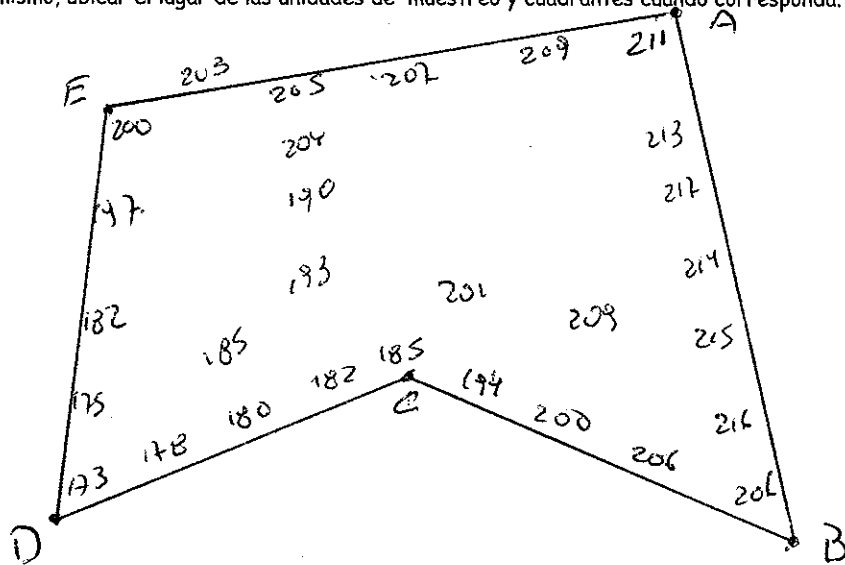
Hora de la Medición 07:35	Ajuste de Marea (mt) 0,9	Prof. Máxima 217 Observ.	Prof. Mínima 173 Observ.	Prof. Ajustada 217,9	Prof. Ajustada 173,9
-------------------------------------	------------------------------------	------------------------------------	------------------------------------	--------------------------------	--------------------------------

Dibujar (a mano alzada) la forma del sector solicitado. En dicho croquis, anotar la ubicación y valores de las profundidades registradas. Asimismo, ubicar el lugar de las unidades de muestreo y cuadrantes cuando corresponda.

Valores de profundidad sin ajuste de marea.
