### INFORME DE INSPECCION DE TERRENO PARA VERIFICACION DE

Solicitud N° 205103115	Solicitante VILLEGAS MAYORGA, CESAR JAVIER
---------------------------	---

Región	Comuna	Area o Localidad
Décima	Quinchao	I. Quinchao, Pta. Coñab N.

Informe análisis de presencia de Banco Natural

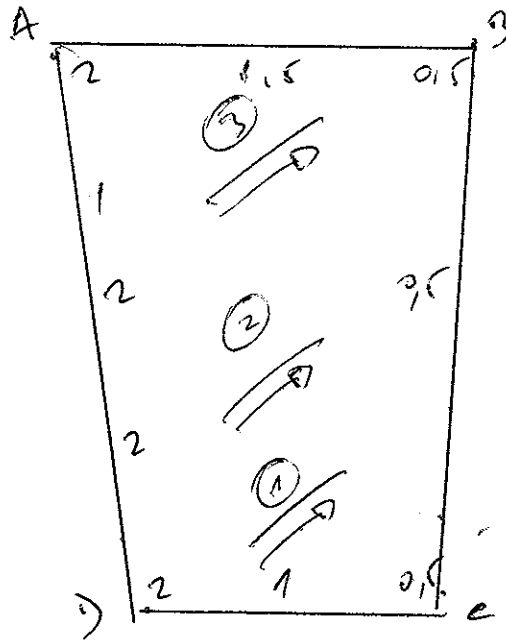
Dibujar (a mano alzada) la forma del sector solicitado. En dicho croquis, anotar la ubicación y valores de las profundidades registradas. Asimismo, ubicar el lugar de las unidades de muestreo y cuadrantes cuando corresponda.

Superficie muestreable aprox.: 600 m<sup>2</sup>

Valores de profundidad sin ajuste de marea.
