GOBIERNO DE CHILE  
SUBSECRETARÍA DE PESCA

(D.Ac.) ORD.: N° 1239

ANT.: Solicitud de concesión de  
acuicultura N° 205105001  
MAT.: Solicita información que indica.

### INFORME DE INSPECCION DE TERRENO PARA VERIFICACION DE

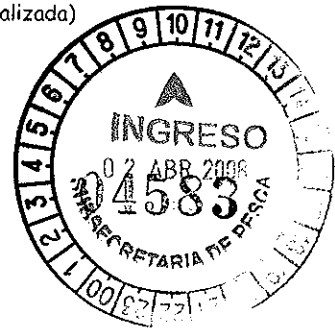
Solicitud 205105001; Campaña 2007

Observaciones (Anotar situaciones u observaciones que expliquen o refuercen la inspección realizada)
