INFORME DE INSPECCION DE TERRENO PARA VERIFICACION DE

Solicitud N° 206101008	Solicitante PAREDES GONZALEZ, JULIO EDUARDO
---------------------------	--

Región	Comuna	Area o Localidad
Décima	Hualaihué	Can. Hornopirén, I. Pelada SO. (Sec. 8)

Ubicación: CANAL HORNOPIREN, SUROESTE ISLA PELADA, SECTOR 8

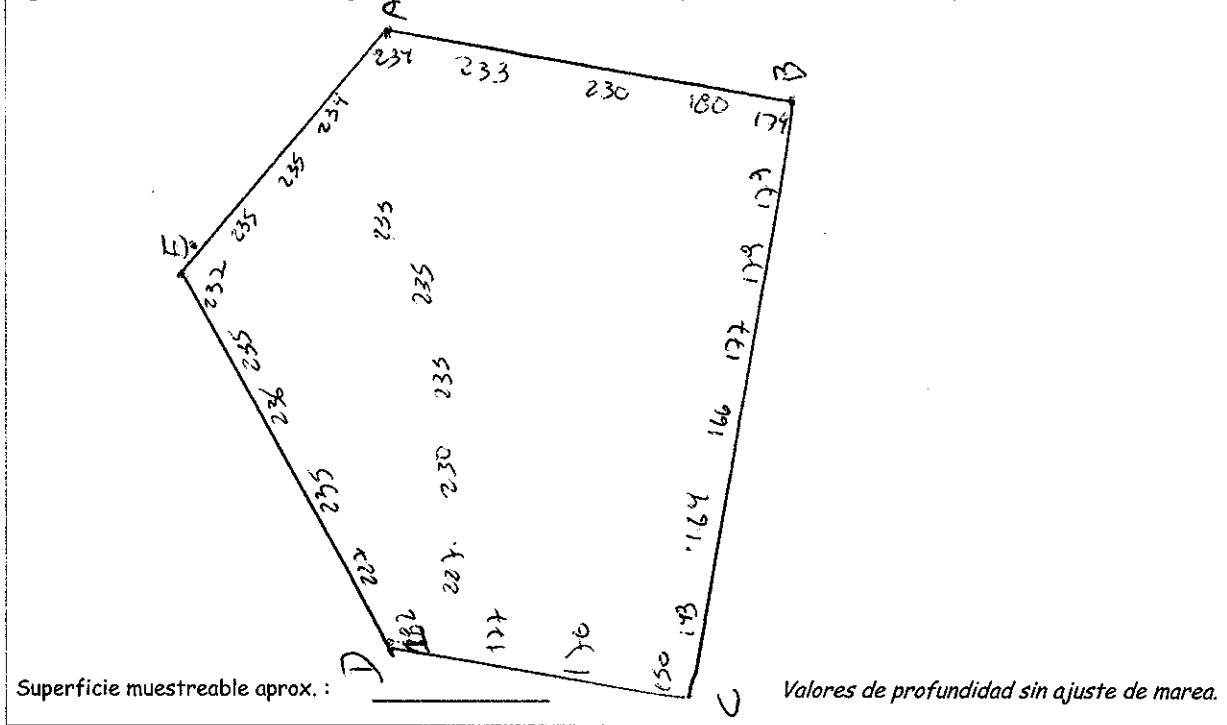
Hora de la Medición	Ajuste de Marea (mt)	Prof. Máxima	237	236,3	Prof. Mínima	143	142,3
16:23	-0,7	Observ.	Observ.	Ajustada	Observ.	Observ.	Ajustada

Dibujar (a mano alzada) la forma del sector solicitado. En dicho croquis, anotar la ubicación y valores de las profundidades registradas. Asimismo, ubicar el lugar de las unidades de muestreo y cuadrantes cuando corresponda.

Observaciones: El sector solicitado presenta profundidades mayores a 20 mts. Conforme a los antecedentes existentes, no se verifica la existencia de Bancos Naturales en el sector.
