INFORME DE INSPECCION DE TERRENO PARA VERIFICACION DE

Solicitud N°
206101158

Región Comuna Area o Localidad
Décima Puerto Montt So. Reloncaví, Ba. Huenquillahue (Sec. 2)

Solicitud 206101158: Campaña 2008

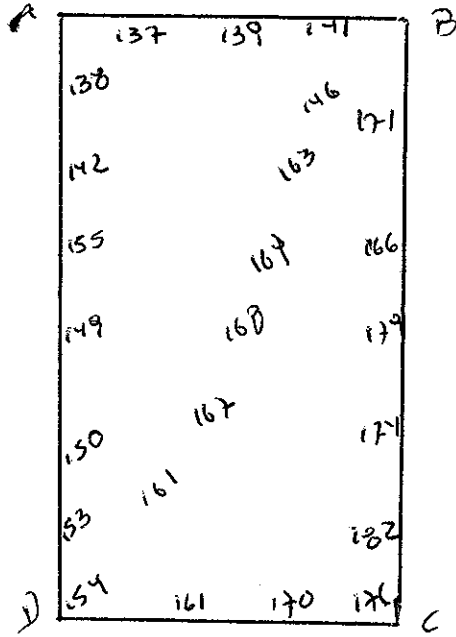
Prof. Máxima 182 Observ. 181,3
Prof. Mínima 137 Observ. 136,3 Ajustada

Dibujar (a mano alzada) la forma del sector solicitado. En dicho croquis, anotar la ubicación y valores de las profundidades registradas. Asimismo, ubicar el lugar de las unidades de muestreo y cuadrantes cuando corresponda.

Valores de profundidad sin ajuste de marea.

Observaciones: El sector solicitado presenta profundidades mayores a 20 mts. Conforme a los antecedentes existentes, no se verifica la existencia de Bancos Naturales en el sector.
