INFORME DE INSPECCION DE TERRENO PARA VERIFICACION DE

Solicitud N° 206105016 Solicitante RUIZ MAYORGA, ELIECER

Región Comuna Area o Localidad
Décima Ancud Est. Quetalmahue, Chucalén

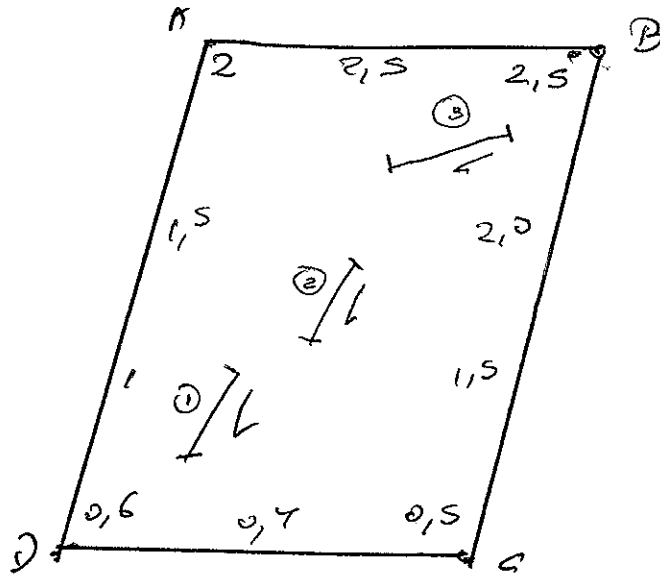
Prof. Máxima 2,5 Observ. 0,2 Ajustada Prof. Mínima 0,4 Observ. — Ajustada

Dibujar (a mano alzada) la forma del sector solicitado. En dicho croquis, anotar la ubicación y valores de las profundidades registradas. Asimismo, ubicar el lugar de las unidades de muestreo y cuadrantes cuando corresponda.

Superficie muestreable aprox.: 100%

Valores de profundidad sin ajuste de marea.
