INFORME DE INSPECCION DE TERRENO PARA VERIFICACION DE

Solicitud N° 206105056 Solicitante BARRIA BARRIA, ANSELMO PATRICIO

Región Comuna Area o Localidad
Décima Ancud Est. Quetalmahue, Est. El Dique

Fecha Hora Inicio 14:45 Embarcación Caypir
25-02-2008 Hora Término 15:38 CB 2672

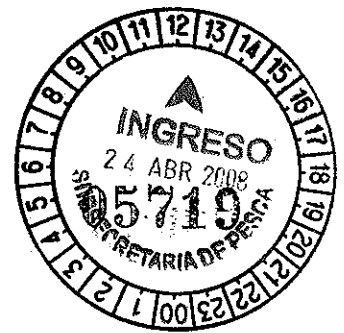
Solicitud 206105056; Campaña 2008

Dibujar (a mano alzada) la forma del sector solicitado. En dicho croquis, anotar la ubicación y valores de las profundidades registradas. Asimismo, ubicar el lugar de las unidades de muestreo y cuadrantes cuando corresponda.

Valores de profundidad sin ajuste de marea.

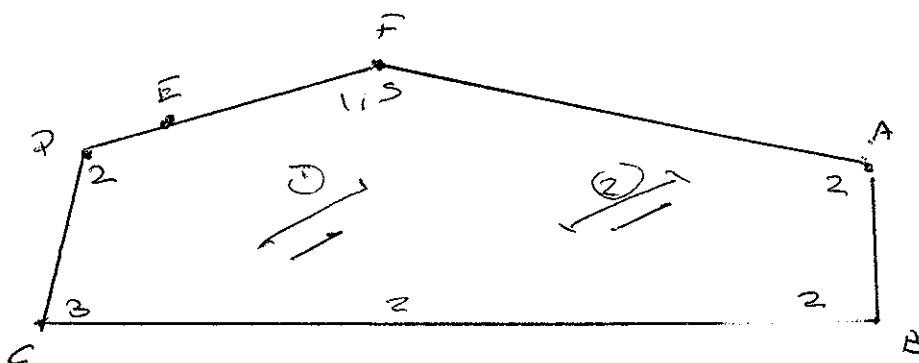
Superficie muestreable aprox. : 100%
