Presencia de Recursos Profundidad Accidente Geográfico Tipo de Fondo

Solicitud N°
206105062

Solicitante
HERNANDEZ VILLEGAS, RAMON AURELIO

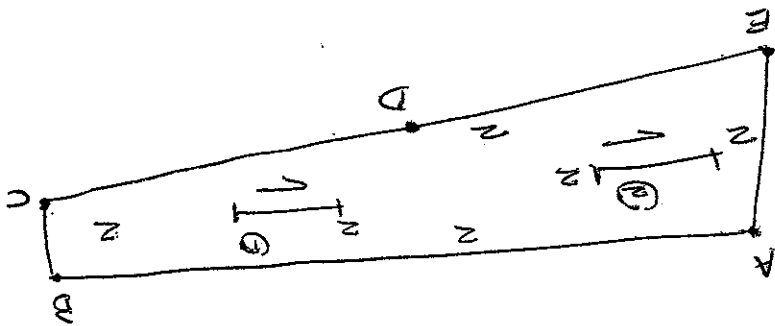
Solicitud 206105062; Campaña 2008

Dibujar (a mano alzada) la forma del sector solicitado. En dicho croquis, anotar la ubicación y valores de las profundidades registradas. Asimismo, ubicar el lugar de las unidades de muestreo y cuadrantes cuando corresponda.

Valores de profundidad sin ajuste de marea.

Sin presencia de recursos
