INFORME DE INSPECCION DE TERRENO PARA VERIFICACION DE

Solicitud N° 208121181	Solicitante NOVA AUSTRAL S.A.
----------------------------------	---

Región XII	Comuna Punta Arenas	Área o Localidad Isla Capitán Arena, Bahía Inman
----------------------	-------------------------------	--

Solicitud 208121181; Campaña 2010

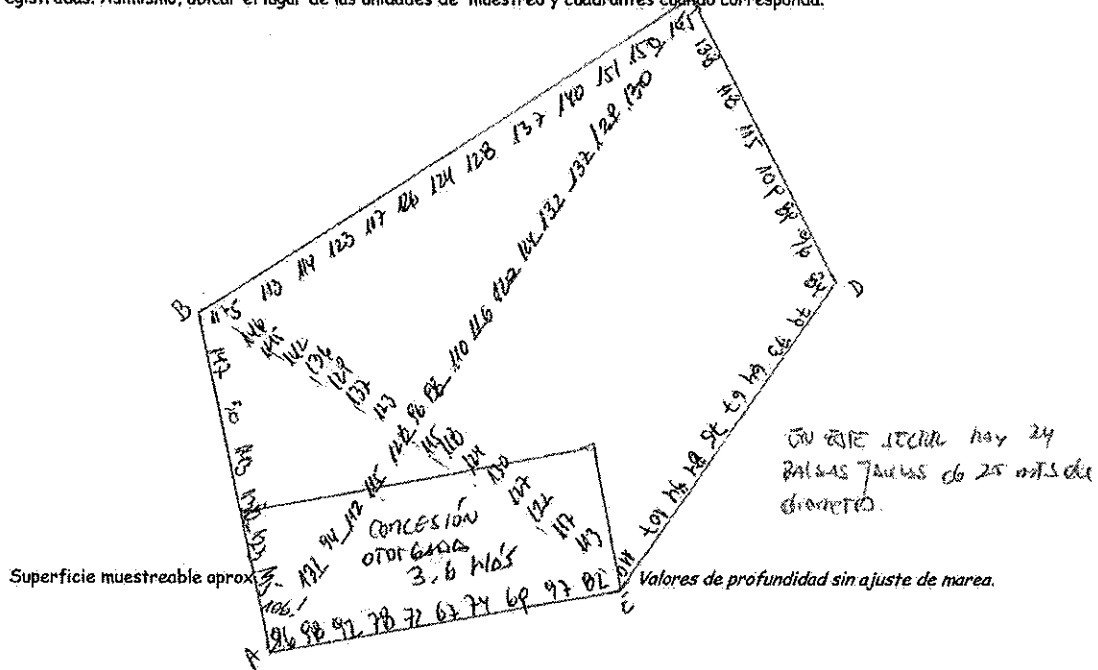
- Se realizó batimetría al área solicitada en profundidad de 13,65 m.
- El centro actualmente en operación con 24 balsas jabas circulares de 25 metros de diámetro.

Hora de la Medición 08:56	Ajuste de Marea (mt) -0,5	Prof. Máxima 175 Observ.	174,5 Ajustada	Prof. Mínima 64 Observ.	63,5 Ajustada
-------------------------------------	-------------------------------------	---------------------------------------	--------------------------	--------------------------------------	-------------------------

Dibujar (a mano alzada) la forma del sector solicitado. En dicho croquis, anotar la ubicación y valores de las profundidades registradas. Asimismo, ubicar el lugar de las unidades de muestreo y cuadrantes cuando corresponda.
