INFORME DE INSPECCION DE TERRENO PARA VERIFICACION DE

Solicitud N° 208121177	Solicitante ACUINOVA CHILE S.A.
---------------------------	------------------------------------

Región XII	Comuna Punta Arenas	Area o Localidad SENO LYELL, AL NE. BAHÍA KEMPE I. CAPITAN ARACENA, SENO LYELL AL N. BAHIA KEMPE
---------------	------------------------	--

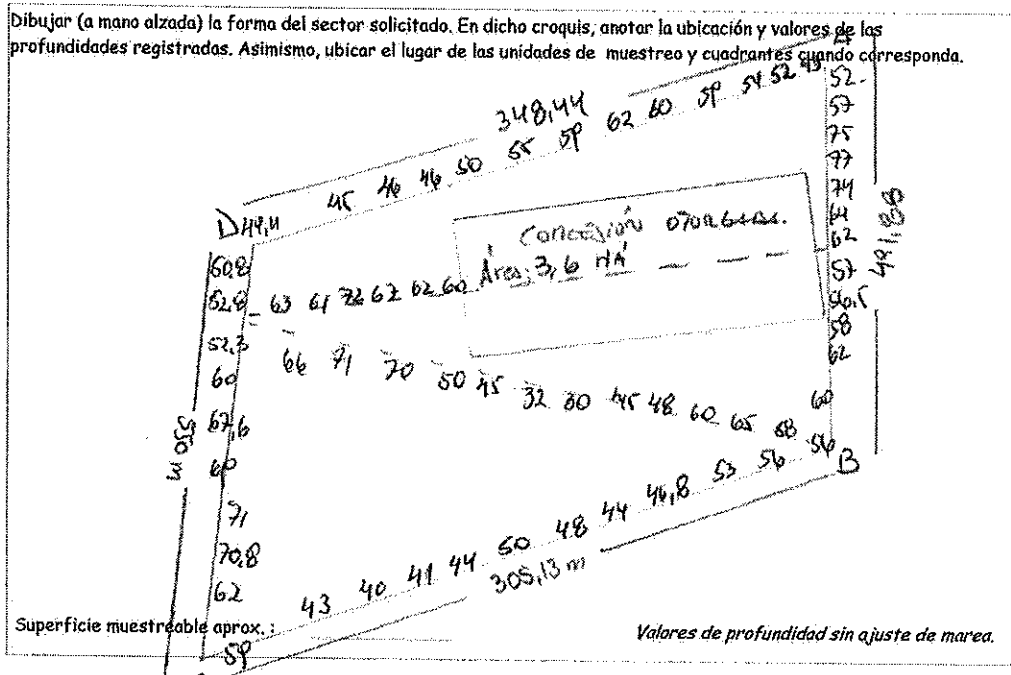
Solicitud 208121177; Campaña 2010

- SE REALIZO BATIMETRIA AL AREA SOLICITADA EN AMPLIACION DE 12,21 HAS

Hora de la Medición 1050	Ajuste de Marea (mt) 1	Prof. Máxima 77	Prof. Ajustada 78	Prof. Mínima 30	Prof. Ajustada 31
-----------------------------	---------------------------	--------------------	----------------------	--------------------	----------------------
