**INFORME TECNICO (UTS) N° 07
FECHA: 03-02-2012**

Análisis de presencia de Banco Natural

Solicitud N° 207121301	Solicitante SALMONES ISLAS DEL SUR LTDA.
---------------------------	---

Región XII	Comuna Río Verde	Area o Localidad Seno Icy Isla Pan de Azucar. Costa N
---------------	---------------------	--

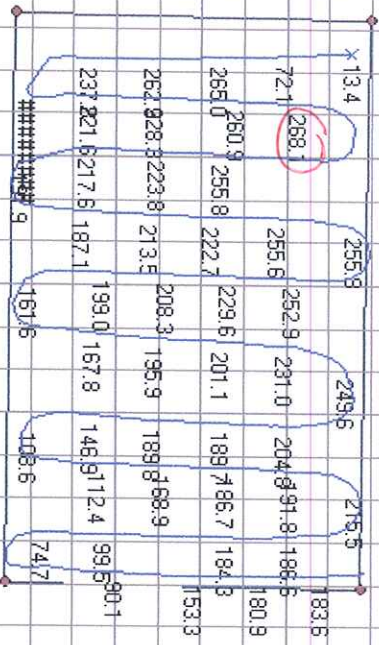
Plot of batimetria.txt & 207121301.jpg
Plotted: 12/10/2011, 07:25. Tracks from 12/10/2011 07:25 to 12/10/2011, 07:46.

Observaciones: El sector solicitado presenta profundidades mayores a 30 mts. Conforme a los antecedentes existentes, no se verifica la existencia de Bancos Naturales en el sector.

Hora de la Medición 07:25	Ajuste de Marea (mt) 0,1	Prof. Máxima 268,1 Observ. 268,2 Ajustada	Prof. Mínima 58,1 Observ. 58,2 Ajustada
------------------------------	-----------------------------	---	---
