**INFORME TECNICO (UTS) N° 57**

Análisis de presencia de Banco Natural

Solicitud N° 207123110	Solicitante INVERTEC S.A.
---------------------------	------------------------------

Región XII	Comuna Cabo de Hornos	Area o Localidad Canal Cockburn, sector O de Islote Horacio
---------------	--------------------------	--

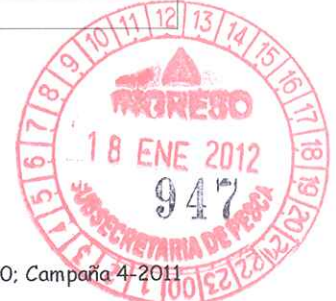
Solicitud 207123110; Campaña 4-2011

Observaciones (Anotar situaciones u observaciones que expliquen o refuercen la inspección realizada)  
 Debido a las malas condiciones climáticas y al fuerte oleaje no se pudo realizar una batimetría uniforme del área solicitada. Sin embargo de igual forma se registraron 318 puntos de medicion.  
 Superficie muestreable aprox. : %

Hora de la Medición 18:39	Ajuste de Marea (mt) 2,1	Prof. Máxima 199 Observ. 201,1 Ajustada	Prof. Mínima 42 Observ. 44,1 Ajustada
------------------------------	-----------------------------	---	---

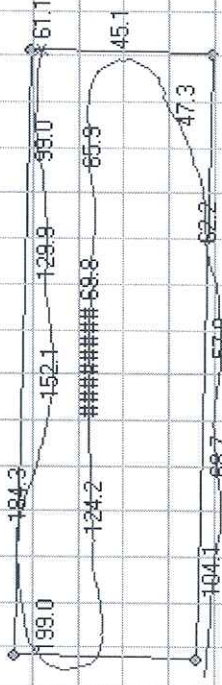
# Plot of Batimetria & 207123110

Plotted: 19/10/2011 18:38, Tracks from 20/10/2011, 18:39 hrs to 20/10/2011, 18:47 hrs.
