**INFORME TECNICO (UTS) N° 15
FECHA: 03-02-2012**

Análisis de presencia de Banco Natural

Formulario de resultados de la evaluación directa de recursos hidrobiológico bentónicos

Solicitud N° 208121053	Solicitante SALMONES ALPEN LTDA.
---------------------------	-------------------------------------

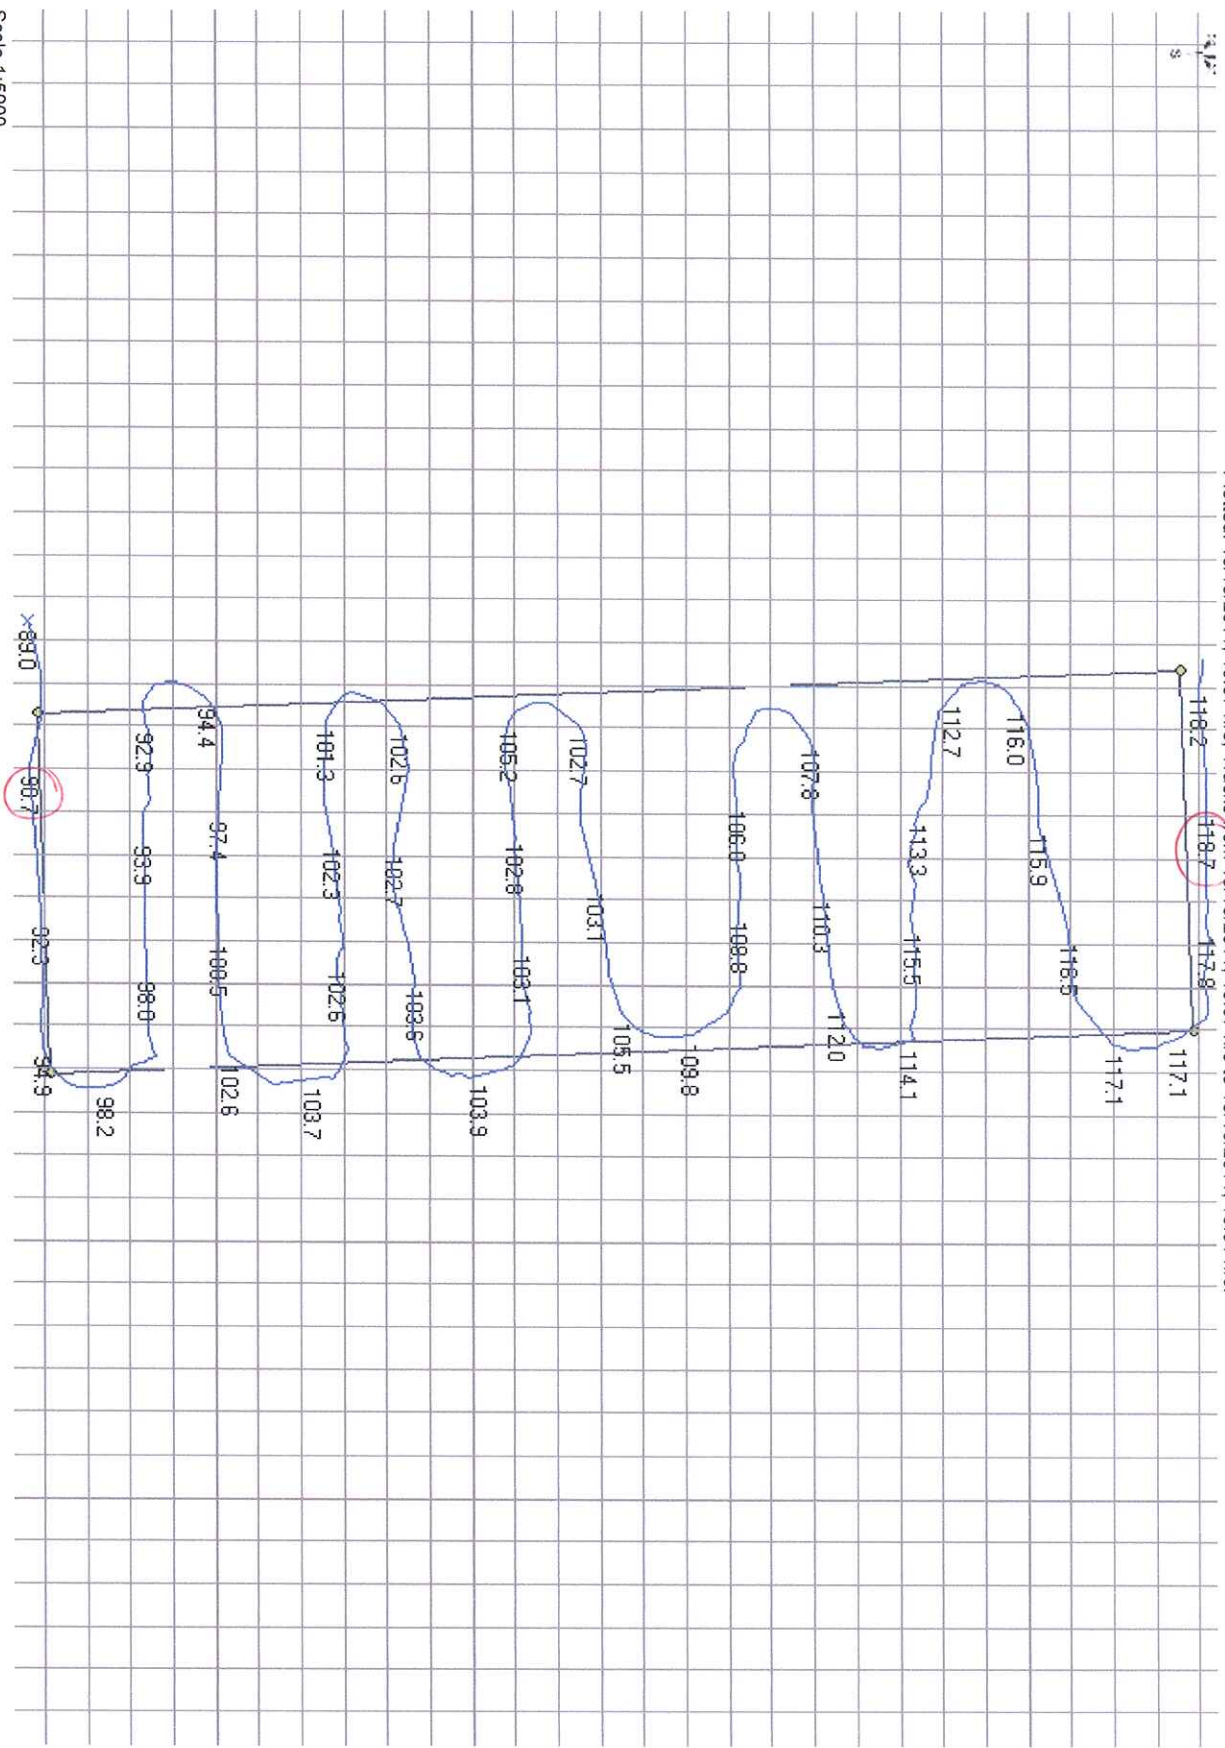
Plot of Bathymetry 208121053.

Observaciones: El sector solicitado presenta profundidades mayores a 30 mts. Conforme a los antecedentes existentes, no se verifica la existencia de Bancos Naturales en el sector.

Hora de la Medición 18:07	Ajuste de Marea (mt) 0,4	Prof. Máxima 118,7 Observ.	Prof. Ajustada 119,1	Prof. Mínima 10,7 Observ.	Prof. Ajustada 11,1
------------------------------	-----------------------------	-------------------------------	-------------------------	------------------------------	------------------------

Plotted: 15/10/2011, 18:07 hrs. Tracks from 15/10/2011, 18:07 hrs to 15/10/2011, 18:31 hrs.
