INFORME TECNICO (UTS) N° 16
FECHA: 03-02-2012

Análisis de presencia de Banco Natural

Formulario de resultados de la evaluación directa de recursos hidrobiológico bentónicos

Solicitud N° 208121062	Solicitante SALMONES ALPEN LTDA.
---------------------------	-------------------------------------

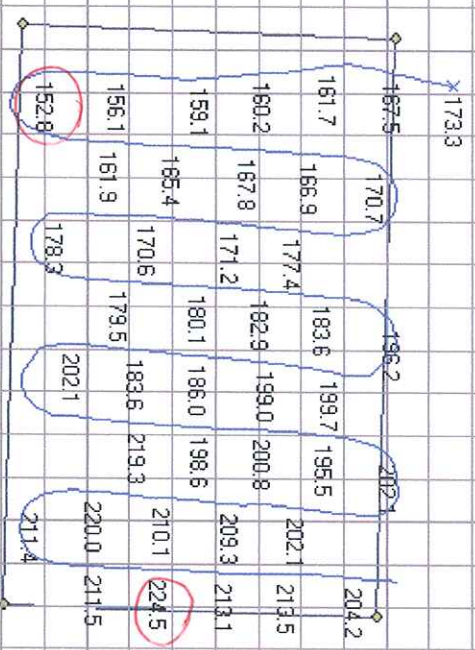
Plot of Batimetria 208121062
Plotted: 14/10/2011, 18:04 hrs, Tracks from 14/10/2011, 18:04 hrs. to 14/10/2011, 18:18 hrs.

Observaciones: El sector solicitado presenta profundidades mayores a 30 mts. Conforme a los antecedentes existentes, no se verifica la existencia de Bancos Naturales en el sector.

Hora de la Medición 18:04	Ajuste de Marea (mt) -1,5	Prof. Máxima 224,5	Prof. Ajustada 223	Prof. Mínima 152,8	Prof. Ajustada 151,3
------------------------------	------------------------------	-----------------------	-----------------------	-----------------------	-------------------------
