INFORME TECNICO (UTS) N° 51

Análisis de presencia de Banco Natural

Solicitud N° 208122052	Solicitante CULTIVOS YADRAN S.A.
---------------------------	-------------------------------------

Región XII	Comuna Natales	Area o Localidad Bahía Magenta, S Islote Entrada
---------------	-------------------	---

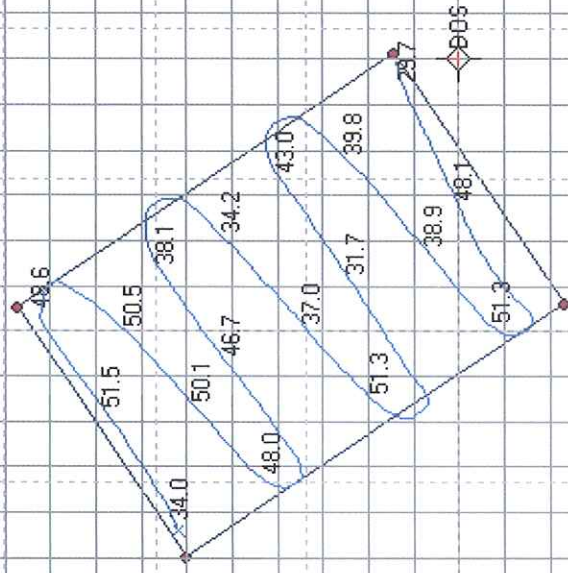
Plot of UserData.ADM & 208122052.jpg
PPlotted: 22/09/2011 10:23, Tracks from 22/09/2011 10:25 to 22/09/2011 10:39

SE ADJUNTA Plano en escala 1:5000 del AREA SOLICITADA con TRACK BATIMETRICO
SE ADJUNTA LISTADO BATIMETRICO del AREA SOLICITADA

Hora de la Medición 10:25	Ajuste de Marea (mt) -0,7	Prof. Máxima 55,5	Prof. Mínima 29,7
		Observ. Ajustada 54,8	Observ. Ajustada 29
