INFORME TECNICO (UTS) N° 81

Análisis de presencia de Banco Natural

**Formulario de resultados de la evaluación directa de recursos
hidrobiológico bentónicos**

Solicitud N° 208122060	Solicitante SANCHEZ BUSTOS JAVIER ANDRES
---------------------------	---

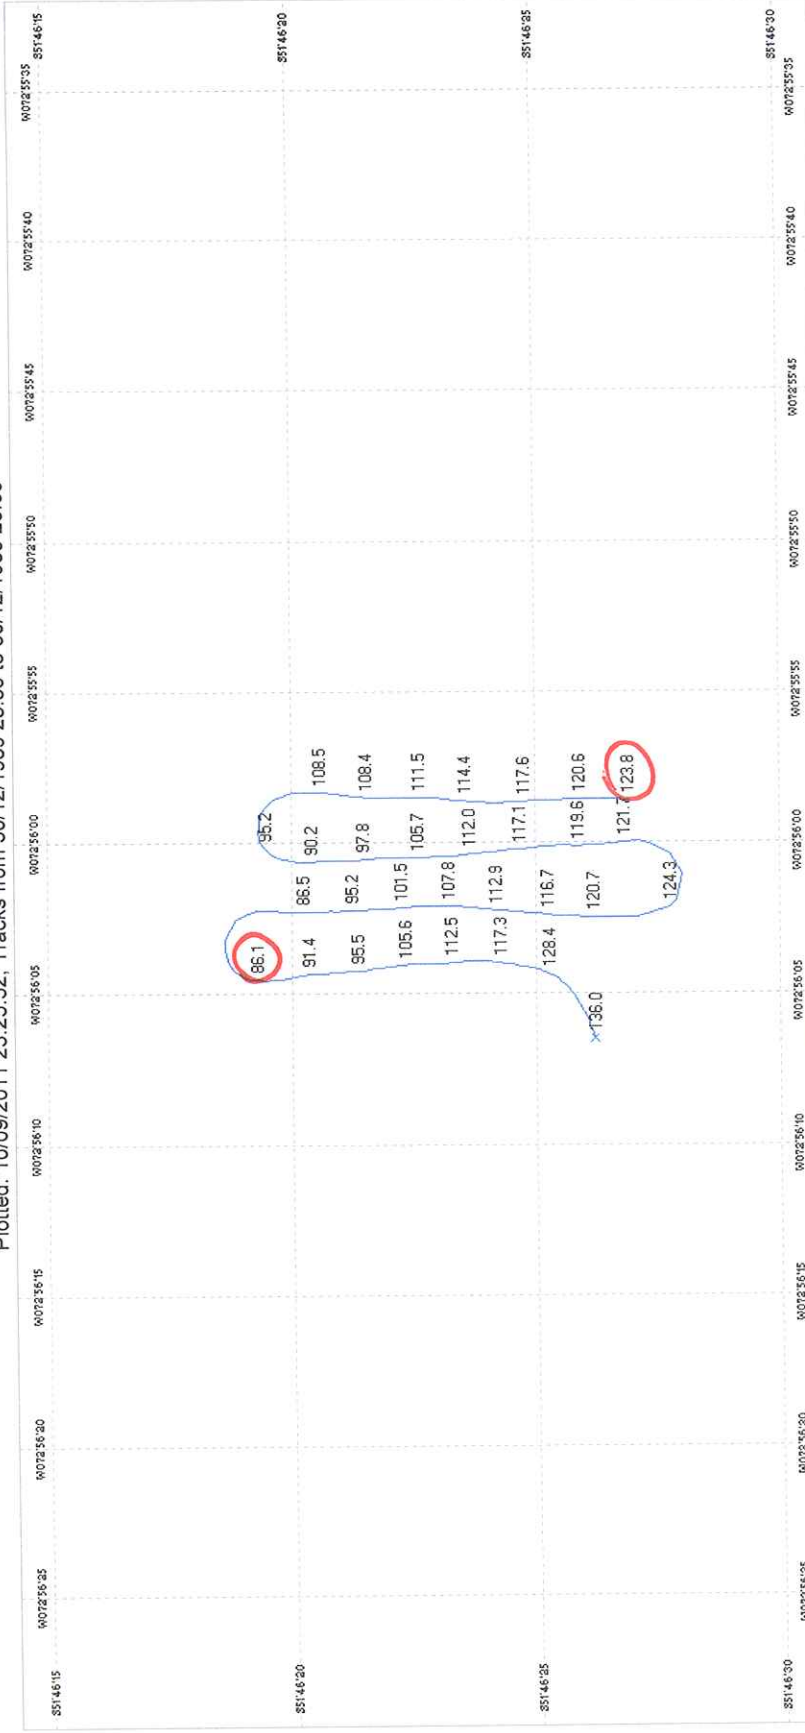
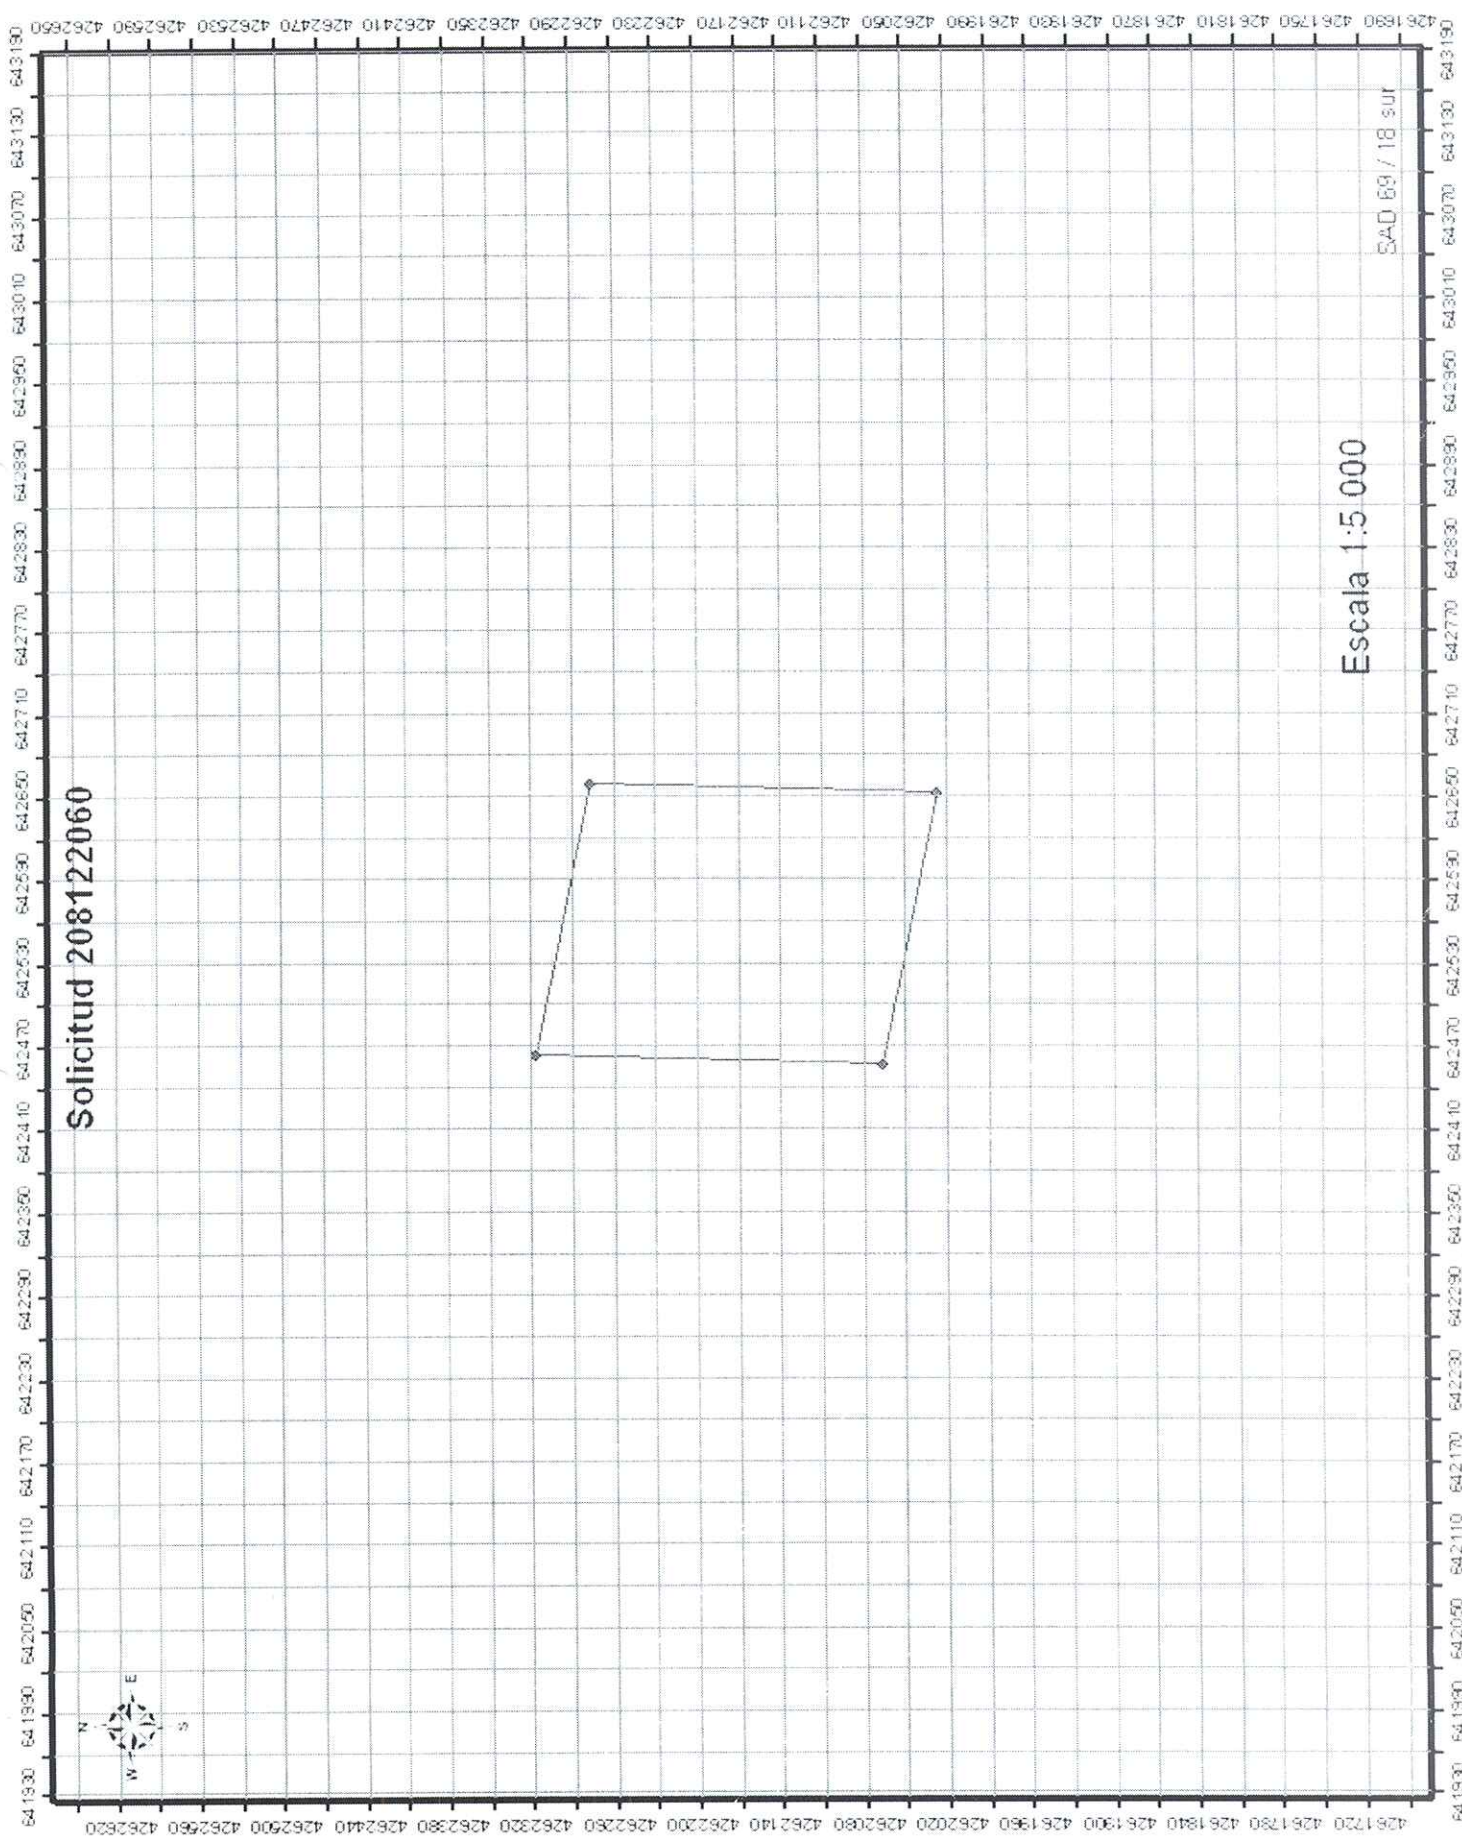
20812 2060

Plot of UserData.ADM
Plotted: 10/09/2011 23:25:52, Tracks from 30/12/1989 23:59 to 30/12/1989 23:59

Scale 1:4790
