**INFORME TECNICO (UTS) N° 65
FECHA: 14-02-2012**

Análisis de presencia de Banco Natural

Formulario de resultados de la evaluación directa de recursos
hidrobiológico bentónicos

Solicitud N° 209123006	Solicitante CULTIVOS MARINOS CHILOÉ S.A.
---------------------------	---

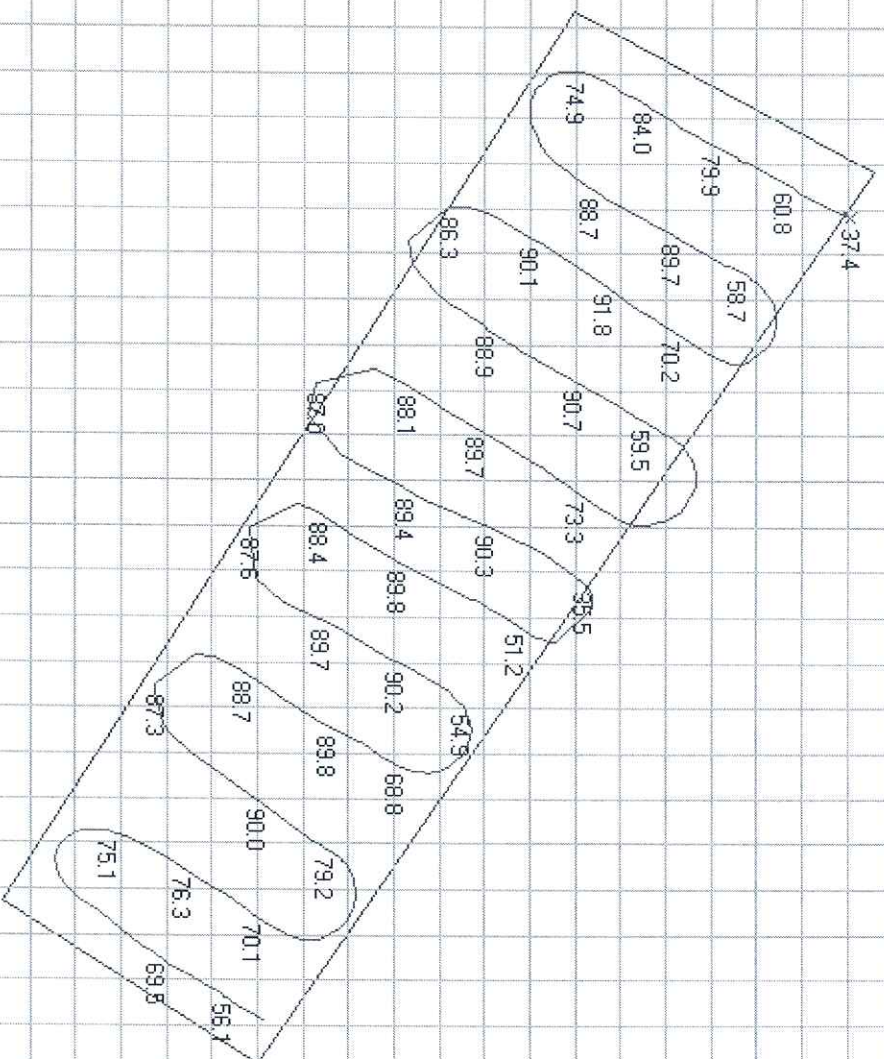
Plot of Batimetria & 209123006.

Observaciones (Anotar situaciones u observaciones que expliquen o refuercen la inspección realizada)
 Se adjunta: Plano en escala 1:5000 con TRACK DE NAVEGACION Y BATIMETRIA
 - LISTADO BATIMETRICO DEL TRACK EN EL AREA SOLICITADA.

Hora de la Medición 13:15	Ajuste de Marea (mt) 1,2	Prof. Máxima 91,8 Observ.	Prof. Ajustada 93	Prof. Mínima 34,7 Observ.	Prof. Ajustada 35,8
------------------------------	-----------------------------	------------------------------	----------------------	------------------------------	------------------------

Plotted: 20/10/2011 13:13, Tracks from 20/10/2011 13:15 hrs, to 20/10/2011 13:34 hrs.

Scale 1:5000
