**INFORME TECNICO (UTS) N° 68
FECHA: 14-02-2012**

Análisis de presencia de Banco Natural

Formulario de resultados de la evaluación directa de recursos hidrobiológico bentónicos

Región XII	Comuna Cabo de Hornos	Area o Localidad CANAL COCKBUN, SENO CHASCO, SECTOR 15
---------------	--------------------------	---

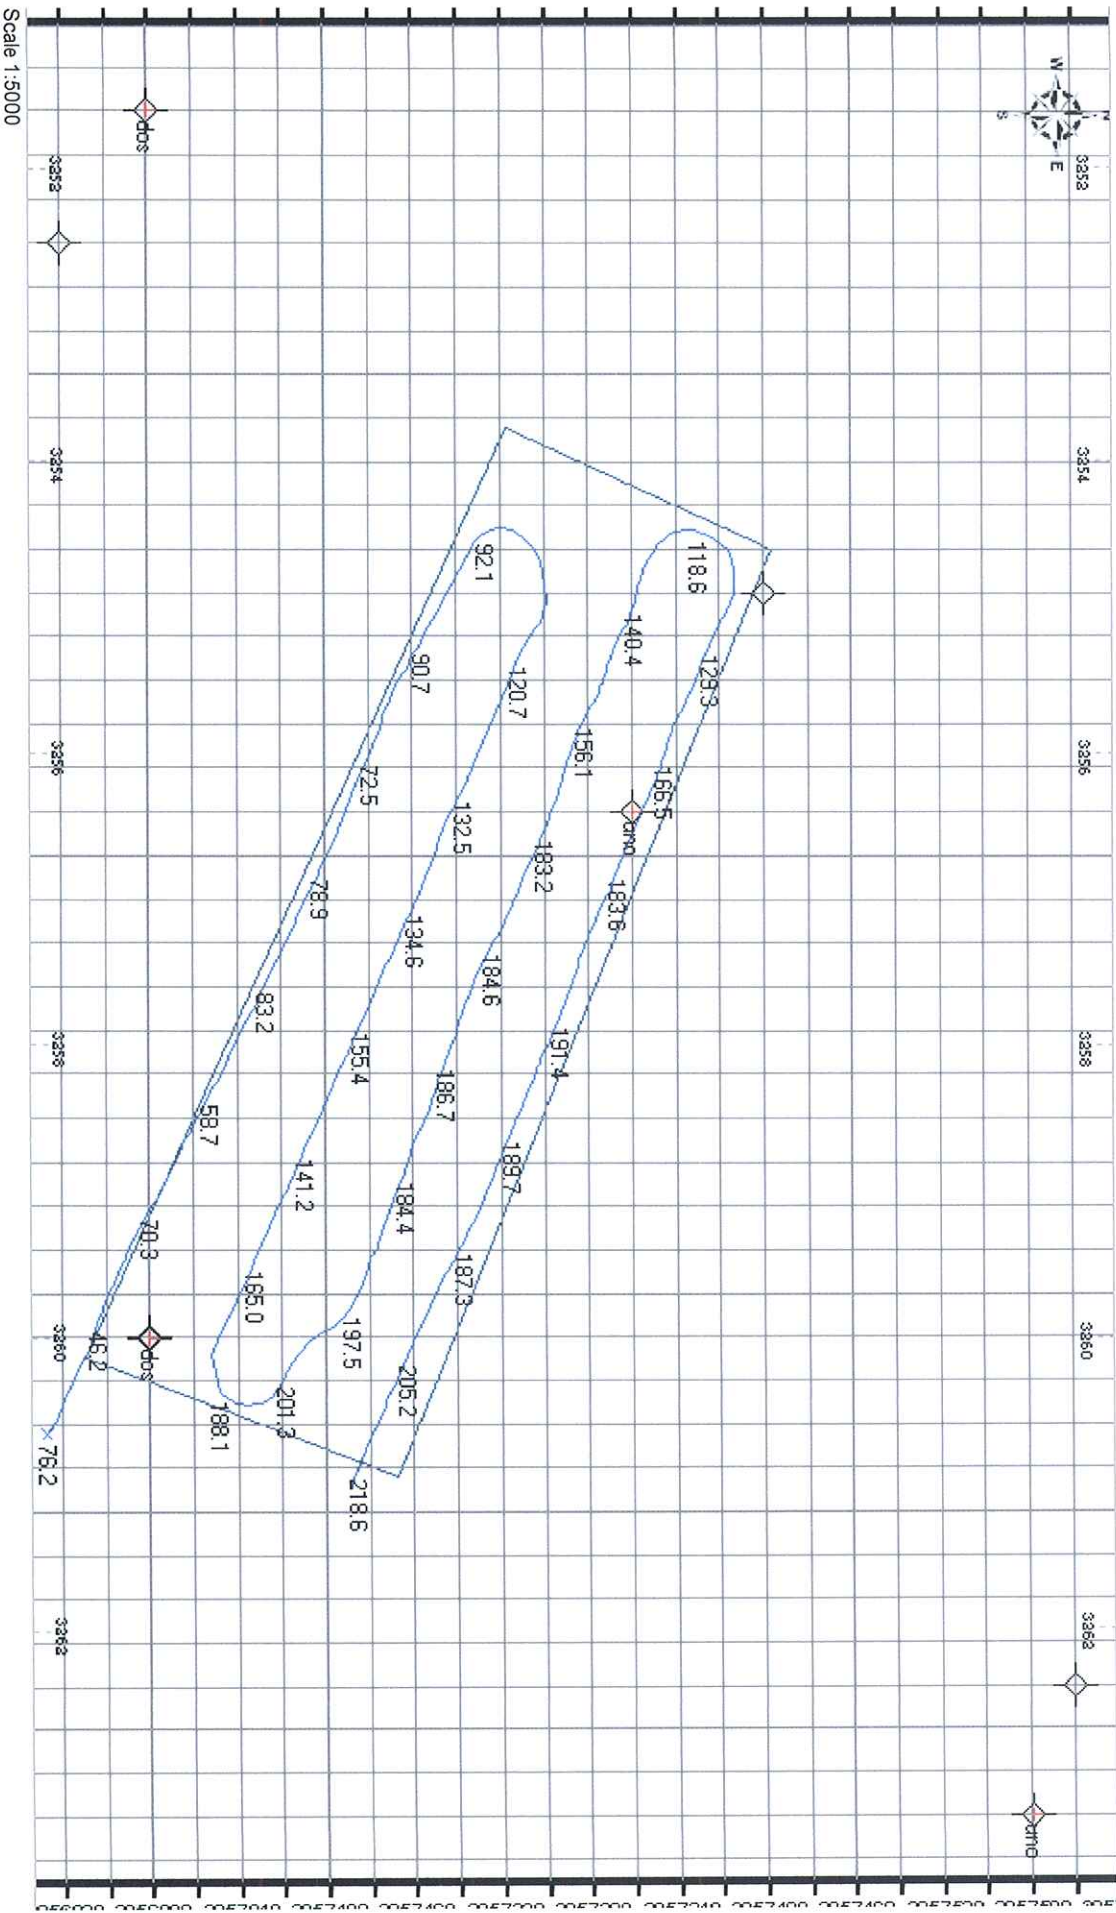
Plot of UserData.ADM & 209123010.bmp

Observaciones (Anotar situaciones u observaciones que expliquen o refuercen la inspección realizada)
 Se adjunta: Plano en escala 1:5000 con track de navegación y batimetría
 - Listado batimétrico del track en el área solicitada.
 Superficie muestreable aprox. : %

Plotted: 20/10/2011 09:50, Tracks from 20/10/2011 09:51 to 20/10/2011 10:10
