INFORME DE INSPECCION DE TERRENO PARA VERIFICACION DE

Solicitud N° 207103231	Solicitante RITTER LINNEBRINK, EVELYN FABIOLA
---------------------------	--

Región Décima	Comuna Curaco de Vélez	Area o Localidad I. Quinchao, Pta. Tanecuhe O.
------------------	---------------------------	---

Informe análisis de presencia de Banco Natural

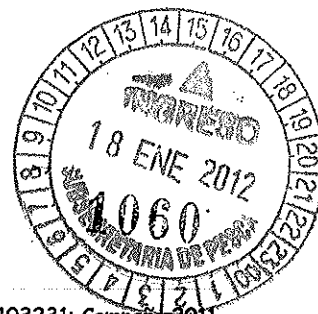
Solicitud 207103231; Campaña 2011

Dibujar (a mano alzada) la forma del sector solicitado. En dicho croquis, anotar la ubicación y valores de las profundidades registradas. Asimismo, ubicar el lugar de las unidades de muestreo y cuadrantes cuando corresponda.

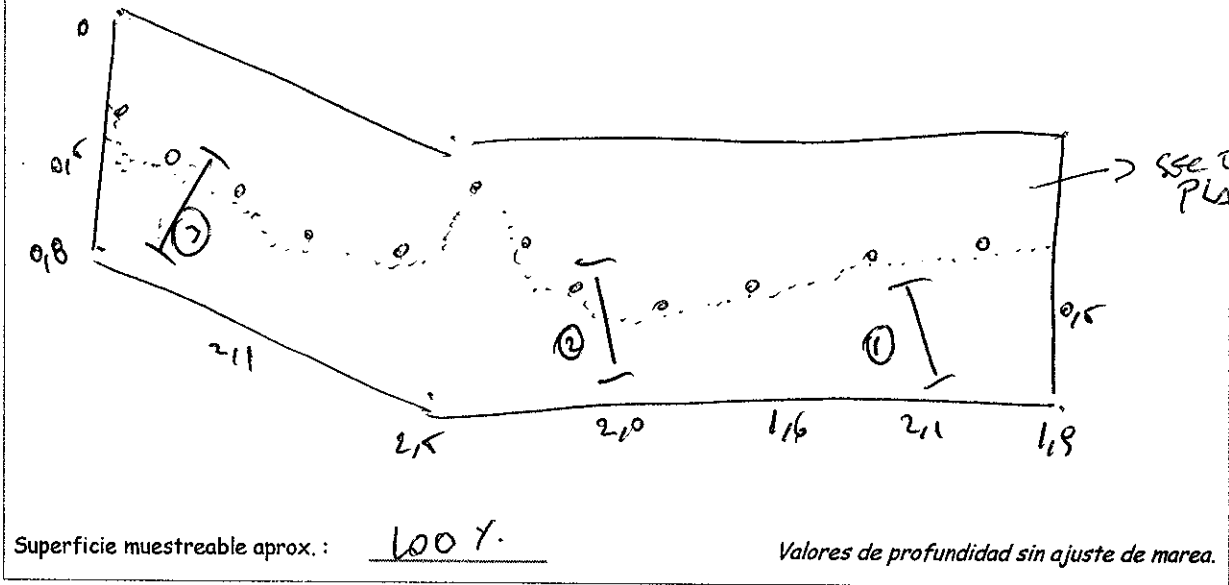
Hora de la Medición 10:05	Ajuste de Marea (mt) -1,6	Prof. Máxima 2,5	Prof. Ajustada 0,9	Prof. Mínima 0	—
		Observ.	Ajustada	Observ.	Ajustada
