INFORME DE INSPECCION DE TERRENO PARA VERIFICACION DE

Solicitud N° 208101165	Solicitante VARGAS BARRIA, ROSA VILMA
---------------------------	--

Región	Comuna	Area o Localidad
Décima	Puerto Montt	So. Reloncaví, Pta. Quillaípe (Sec. 1)

Informe análisis de presencia de Banco Natural

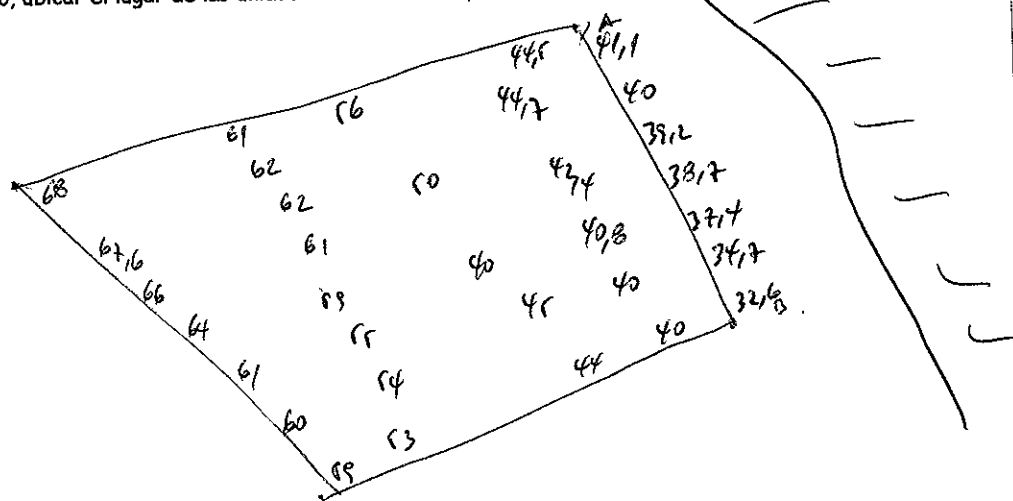
Hora de la Medición 08:15	Ajuste de Marea (mt) -0,4	Prof. Máxima 68	Prof. Mínima 32,6
		Observ. Ajustada 67,6	Observ. Ajustada 32,2

Dibujar (a mano alzada) la forma del sector solicitado. En dicho croquis, anotar la ubicación y valores de las profundidades registradas. Asimismo, ubicar el lugar de las unidades de muestreo y cuadrantes cuando corresponda.

Valores de profundidad sin ajuste de marea.
