INFORME DE INSPECCION DE TERRENO PARA VERIFICACION DE

Solicitud N° 208103062	Solicitante MARILAF QUEZADA, JUAN CARLOS
---------------------------	---

Región Décima	Comuna Dalcahue	Area o Localidad Can. Dalcahue, Dalcahue
------------------	--------------------	---

Informe análisis de presencia de Banco Natural

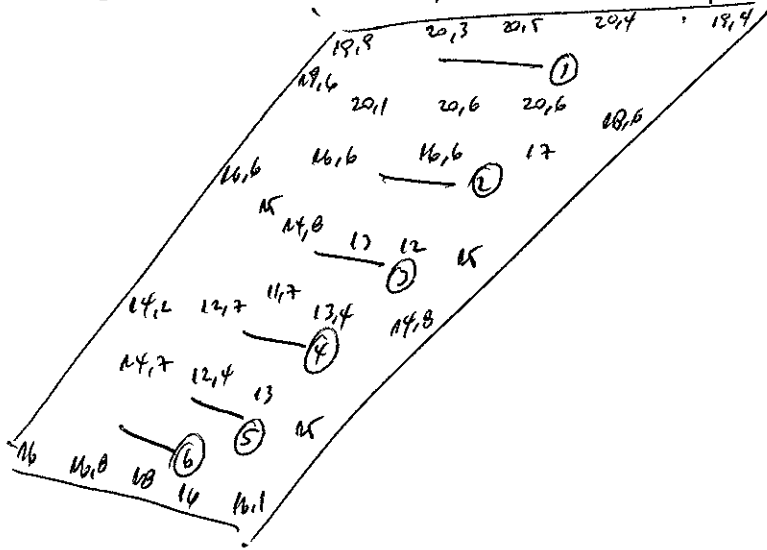
Solicitud 208103062 / Campaña 2011

Dibujar (a mano alzada) la forma del sector solicitado. En dicho croquis, anotar la ubicación y valores de las profundidades registradas. Asimismo, ubicar el lugar de las unidades de muestreo y cuadrantes cuando corresponda.

Superficie muestreable aprox. : 100 %

Valores de profundidad sin ajuste de marea.
