INFORME DE INSPECCION DE TERRENO PARA VERIFICACION DE

Solicitud N° 208103128	Solicitante CULTIVOS MARINOS CHILOE LTDA.
---------------------------	----------------------------------------------

Región	Comuna	Area o Localidad
Décima	Quemchi	I. Butachauques, Pta. Cachihue S.

Solicitud 208103128, Campaña 2012

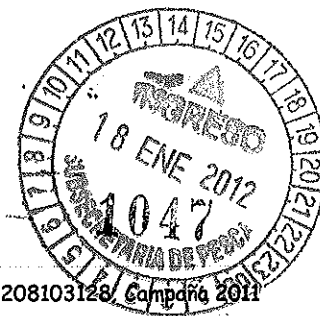
Hora de la Medición	Ajuste de Marea (mt)	Prof. Máxima	Prof. Mínima
16:38	-2	81 Observ. 79 Ajustada	4.6 Observ. 2.6 Ajustada

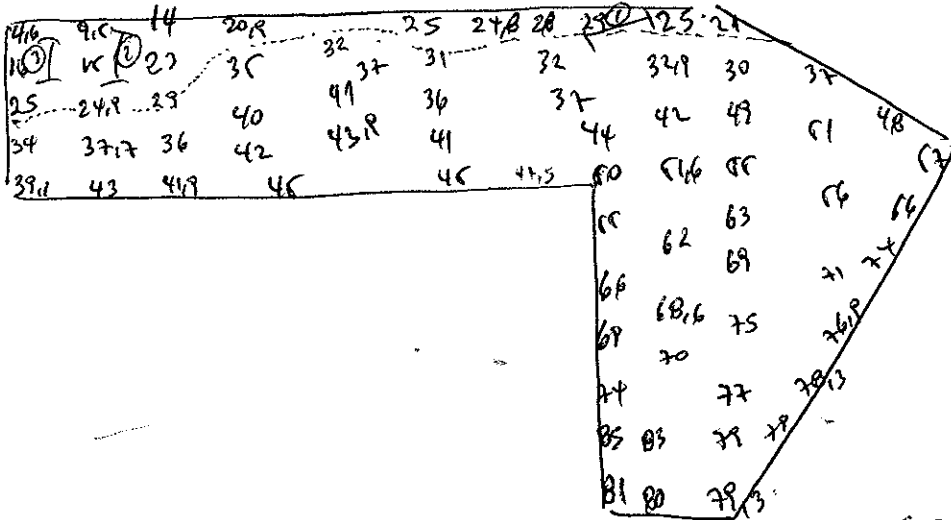
Dibujar (a mano alzada) la forma del sector solicitado. En dicho croquis, anotar la ubicación y valores de las profundidades registradas. Asimismo, ubicar el lugar de las unidades de muestreo y cuadrantes cuando corresponda.

Superficie muestreable aprox. : 107.

Valores de profundidad sin ajuste de marea.
