INFORME DE INSPECCION DE TERRENO PARA VERIFICACION DE

Solicitud N° 208103193	Solicitante CHAVEZ CATEPILLAN, FELIPE RAFAEL
---------------------------	---

Región	Comuna	Area o Localidad
Décima	Castro	Est. Castro, Pta. Pello S.

Informe análisis de presencia de Banco Natural

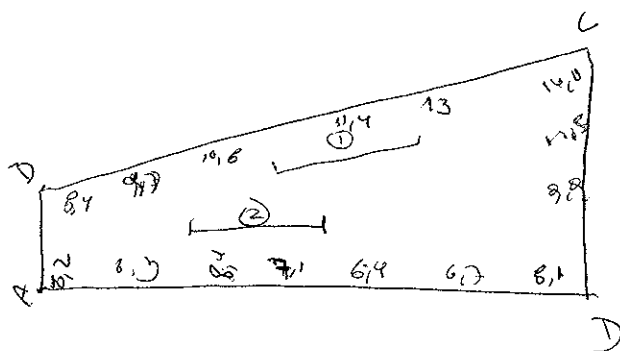
Dibujar (a mano alzada) la forma del sector solicitado. En dicho croquis, anotar la ubicación y valores de las profundidades registradas. Asimismo, ubicar el lugar de las unidades de muestreo y cuadrantes cuando corresponda.

Superficie muestreable aprox. : 100%

Valores de profundidad sin ajuste de marea.
